# トモグラフィ手法を用いた 調査・診断

## 2.2 表面波トモグラフィの適用現場

# 2.11 弾性波トモグラフィ法の改良 (ASR調査での適用)

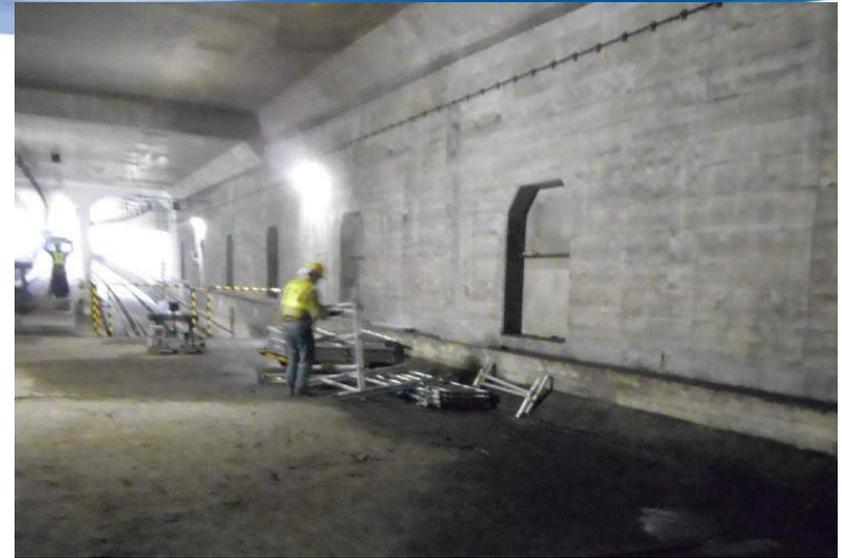
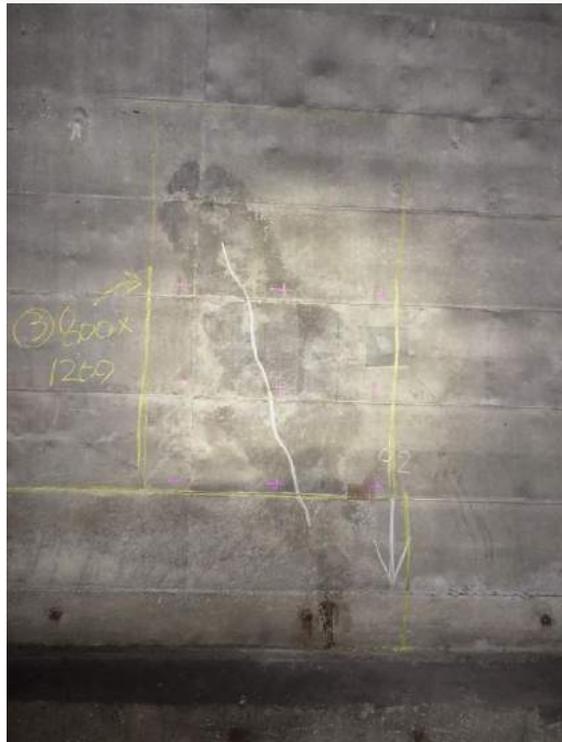
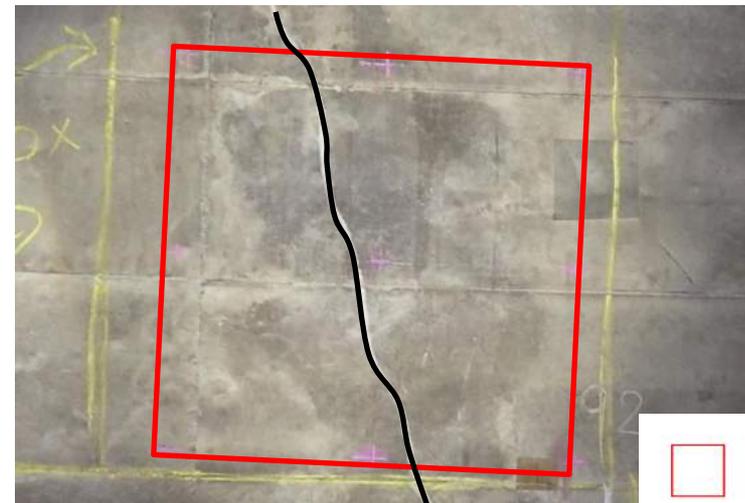
図-調査箇所

計測場所は、ボックスカルバートの側壁600x600mmで、鉛直方向に0.2mm程度のひび割れが生じているが、漏水は発生していない。調査箇所を図に示す。

□ 調査範囲  
— ひび割れ

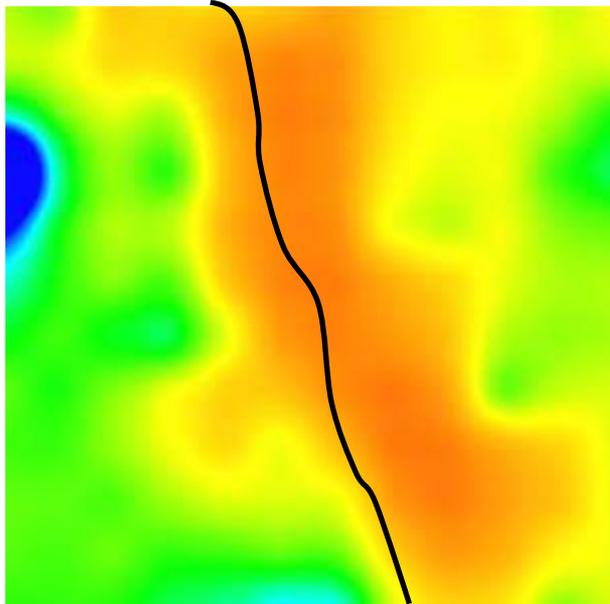
CASE3 : D3

影響を受ける深さ:31mm

鋼球を分けて、深度方向を評価した。今回の結果では、ひび割れは閉塞している可能性が高いのでは。

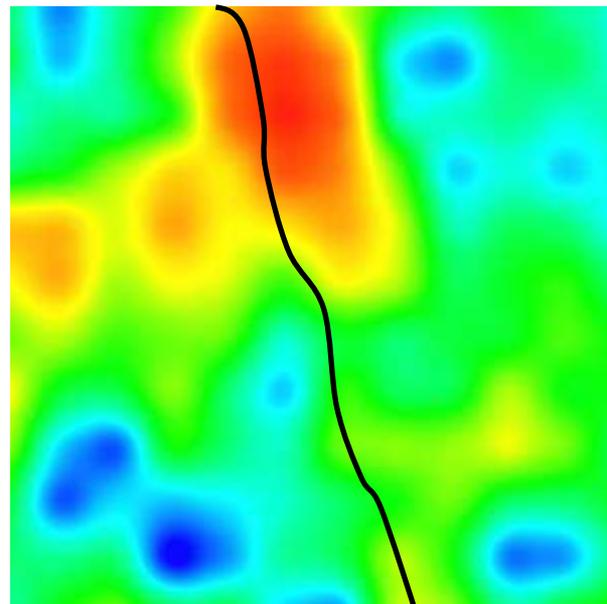
CASE4 : D10

影響を受ける深さ:103mm

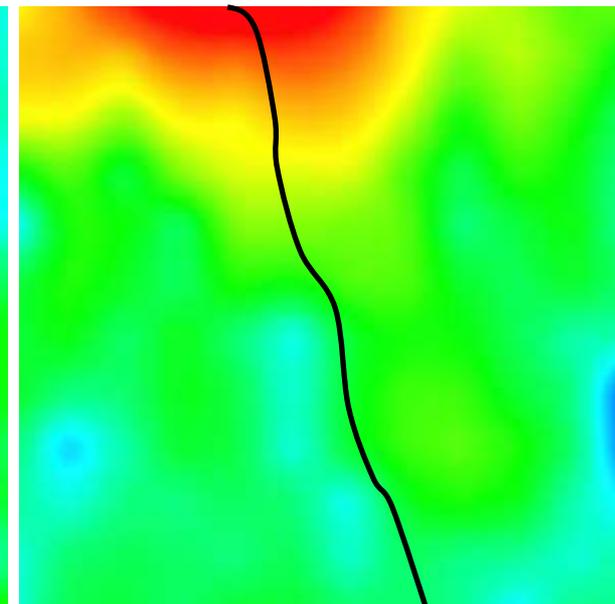
CASE5 : D20

影響を受ける深さ:206mm

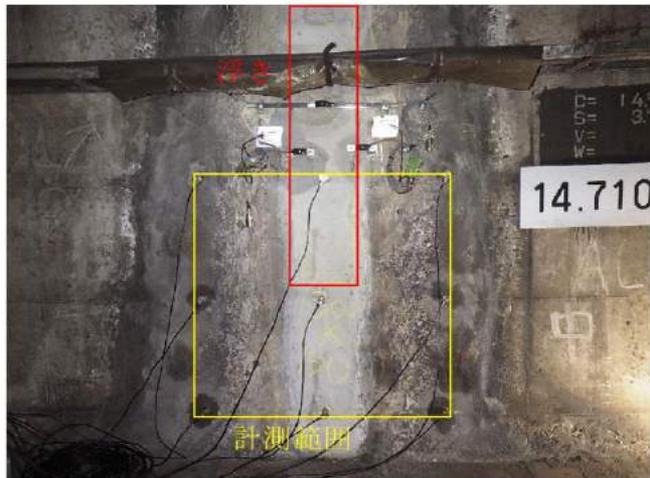
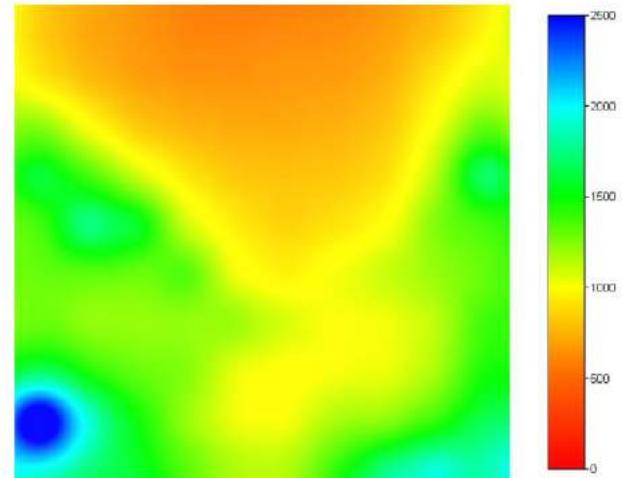
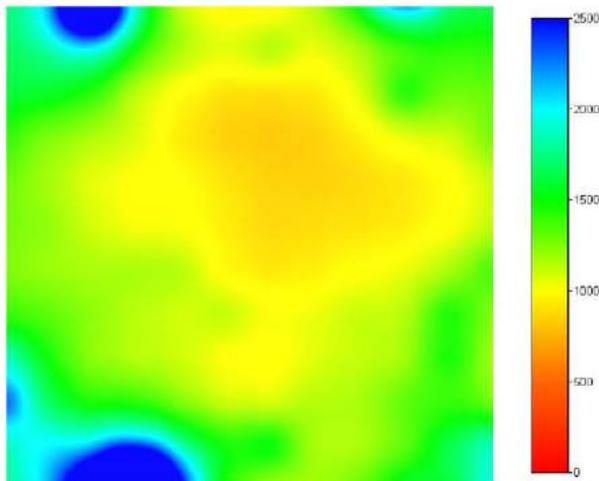
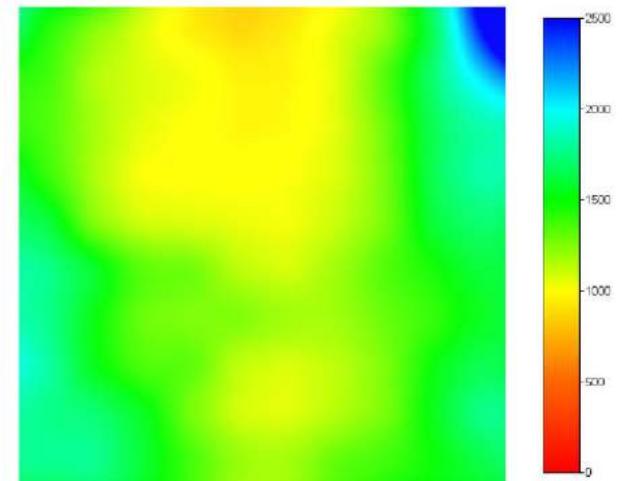
図-3.2.1 AEトモグラフィ解析結果 (千代田線A線14k710m)

外観状況

D10mm 深さ103mmまで

過年度トモグラフィ結果 (D10)

D5 深さ52mmまで

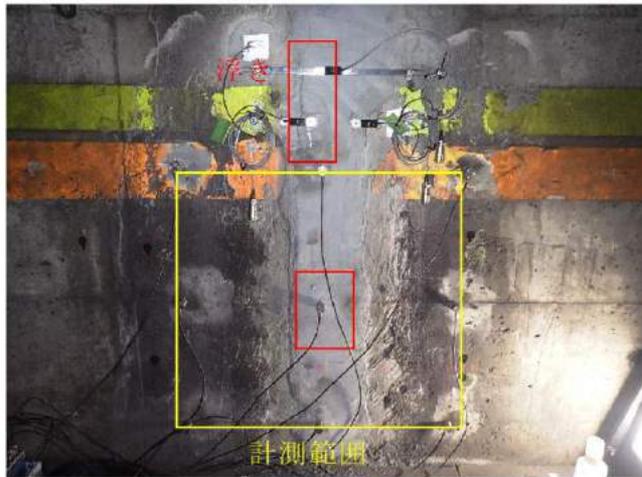
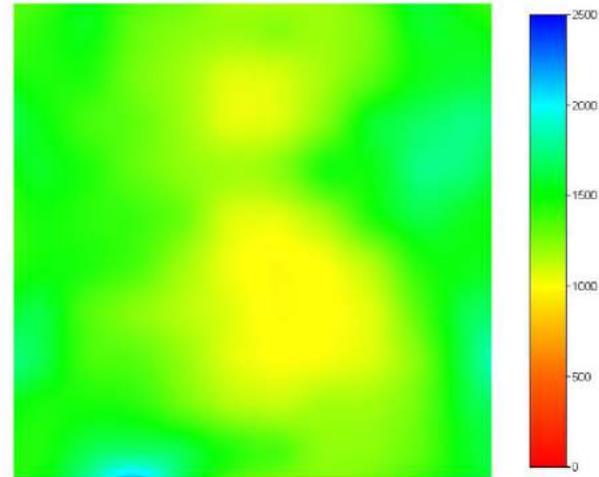
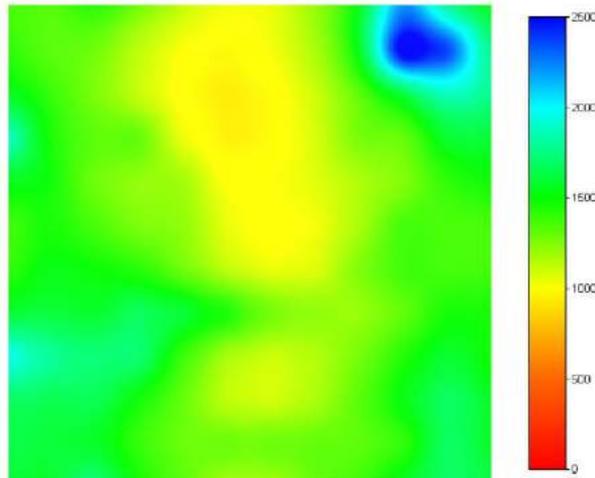
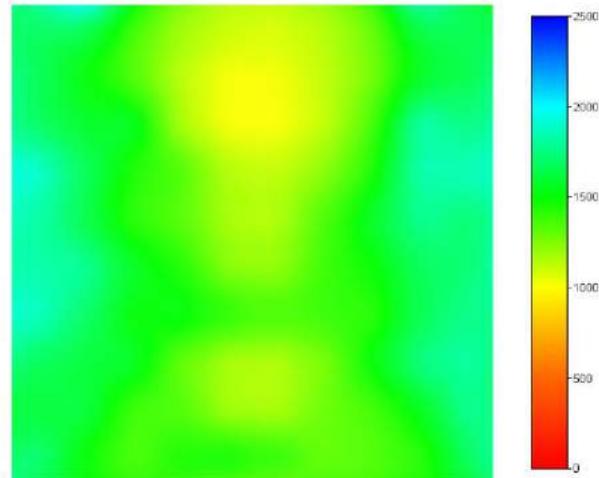
図-3.2.2 AEトモグラフィ解析結果 (千代田線A線15k175m)

外観状況

D10mm 深さ103mmまで

過年度トモグラフィ結果 (D10)

D5 深さ52mmまで

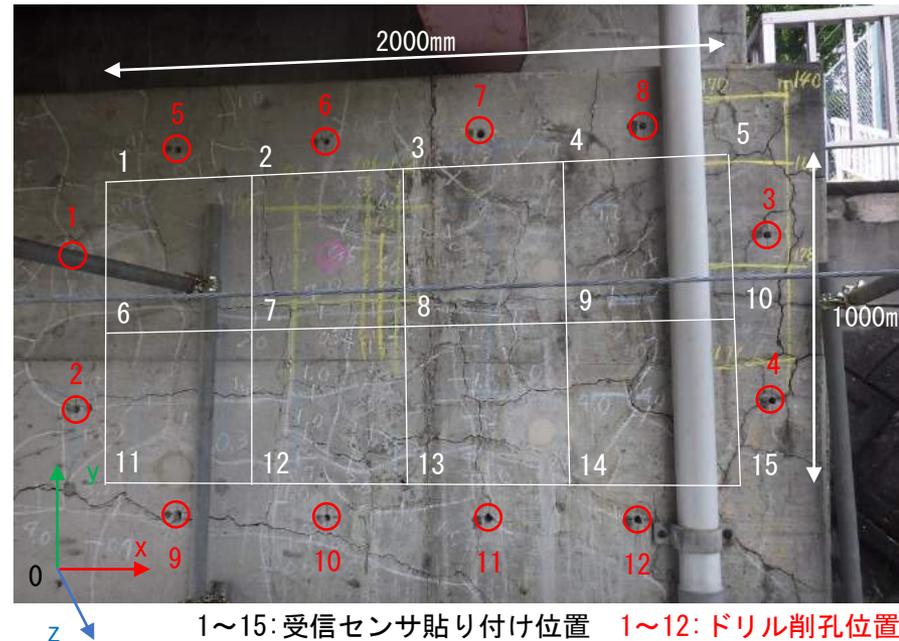
図 調査位置図

12箇所ドリル削孔穴を使用してドリル削孔穴の最深部を鋼棒で打撃することにより弾性波を入力した。打撃による弾性波の入力深度は0mm、50mm、100mm、200mm、300mm、500mm、700mm、1000mmの8深度で実施した。解析範囲は1000×2000mmとした。

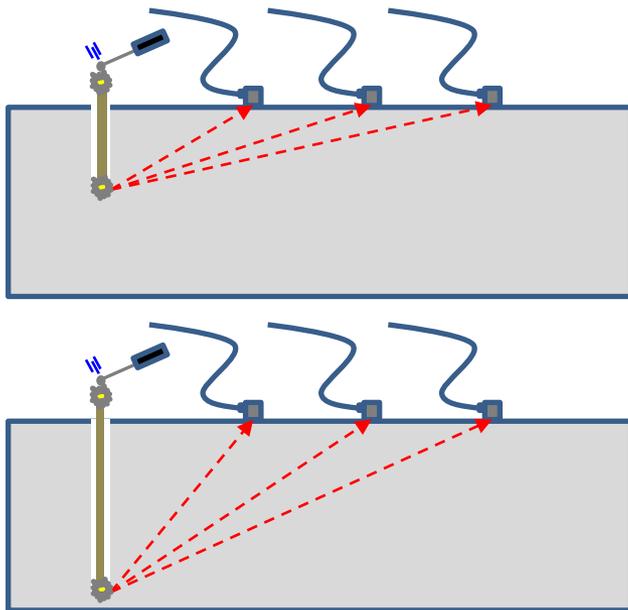
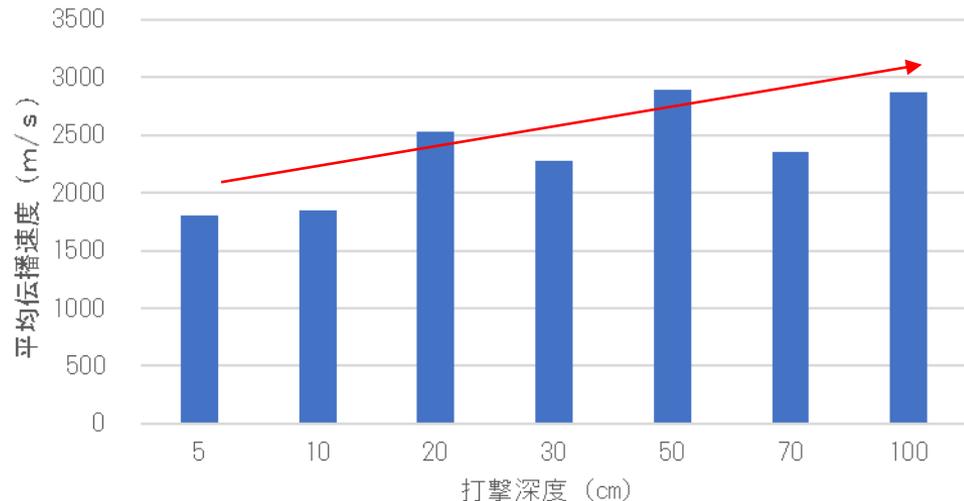
図 弾性波伝搬速度の平均値

ドリル削孔穴より入力した弾性波が、打撃点から受信点まで直進したと仮定した場合の、打撃深度毎の弾性波伝播速度(平均値)を分析した結果、表層から10cmまでで入力された弾性波伝播速度は、それより以深で打撃した場合の伝播速度より低下する傾向が確認された(コンクリートが劣化している状態と考えられる)。

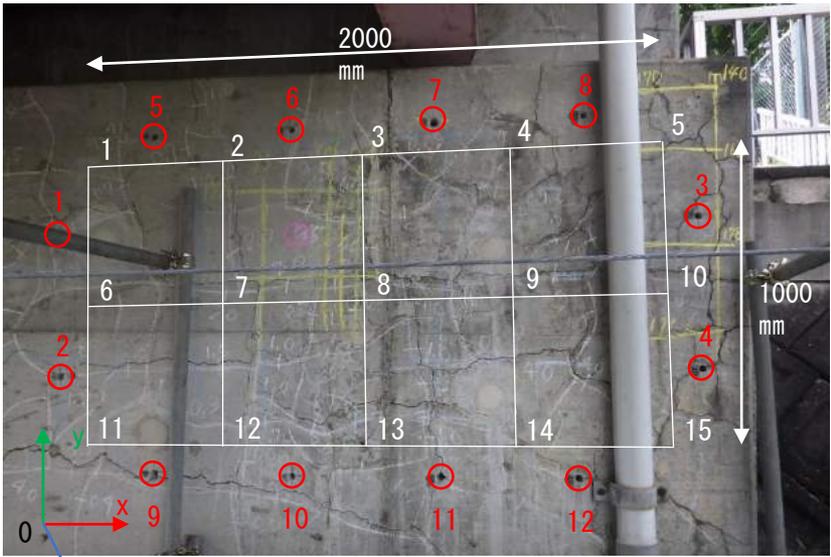
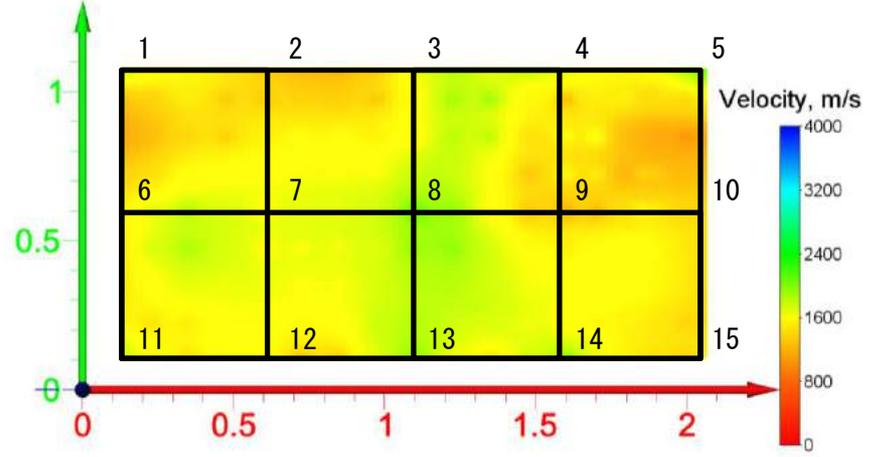
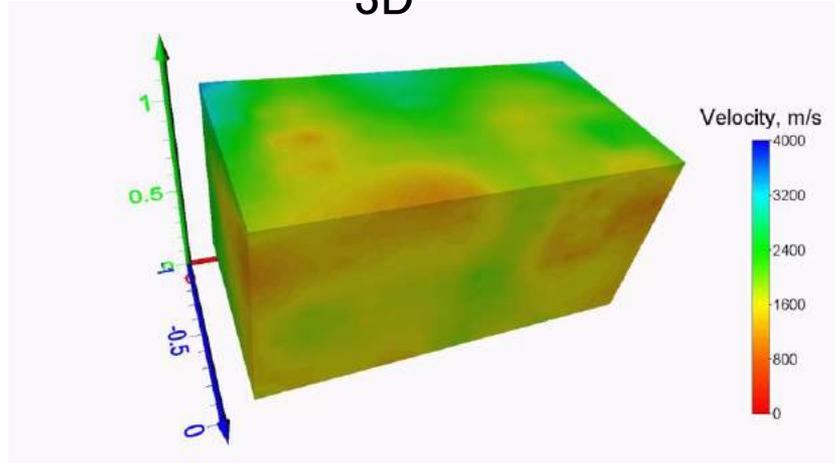
図 トモグラフィ解析結果

1~15: 受信センサ貼り付け位置 1~12: ドリル削孔位置

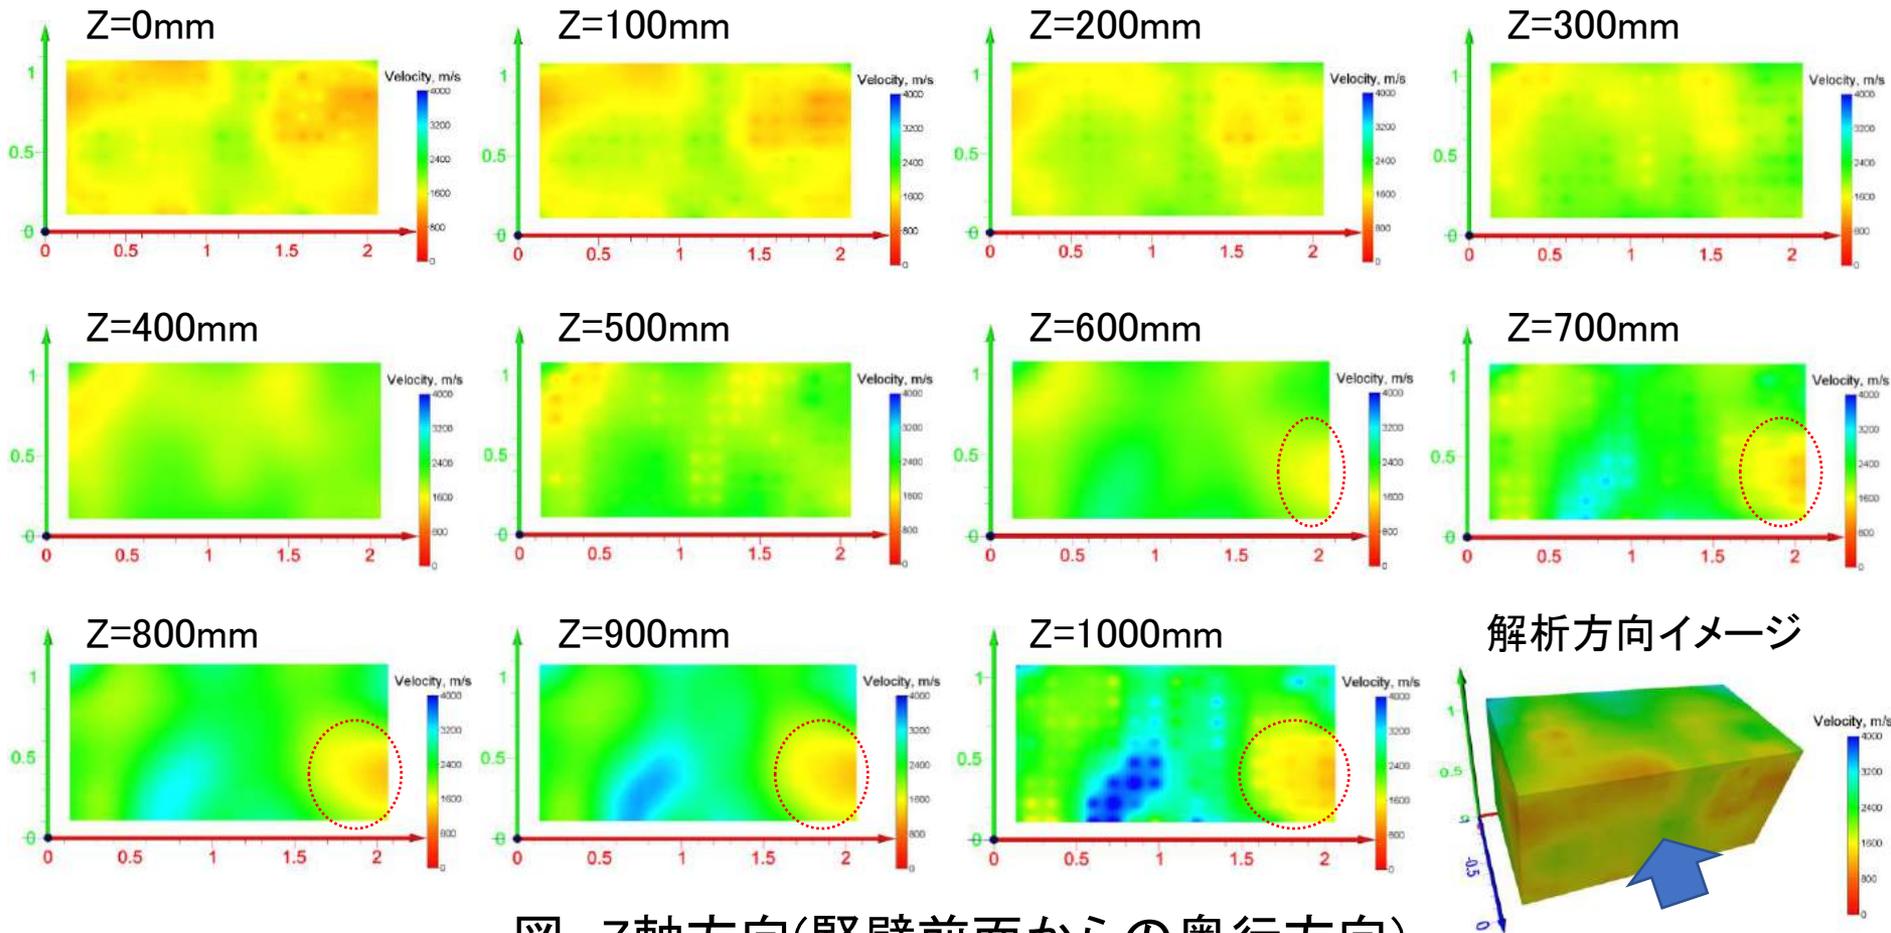
図 Z軸方向(縦壁前面からの奥行方向)

Z軸方向の0～-200mmで速度が比較的低い状況が広範囲に確認され、-300mm以深では速度が比較的高い状態が確認された。このことから、コンクリートのASRによる劣化は縦壁前面より深さ200mmまで顕著に生じており、300mm以深では表層部よりは健全な状態であると考えられる。

Z軸方向の-600mm以深、X軸方向1800～2000mmでは速度が比較的低い部分が確認されているが、速度の低い範囲は縦壁側面に集中しており、これは解析範囲の右端が構造物側面に近接していることから、側面で進行している劣化の影響を受けているものと考えられる。
