## クラック位置図

### ひび割れの発生原因

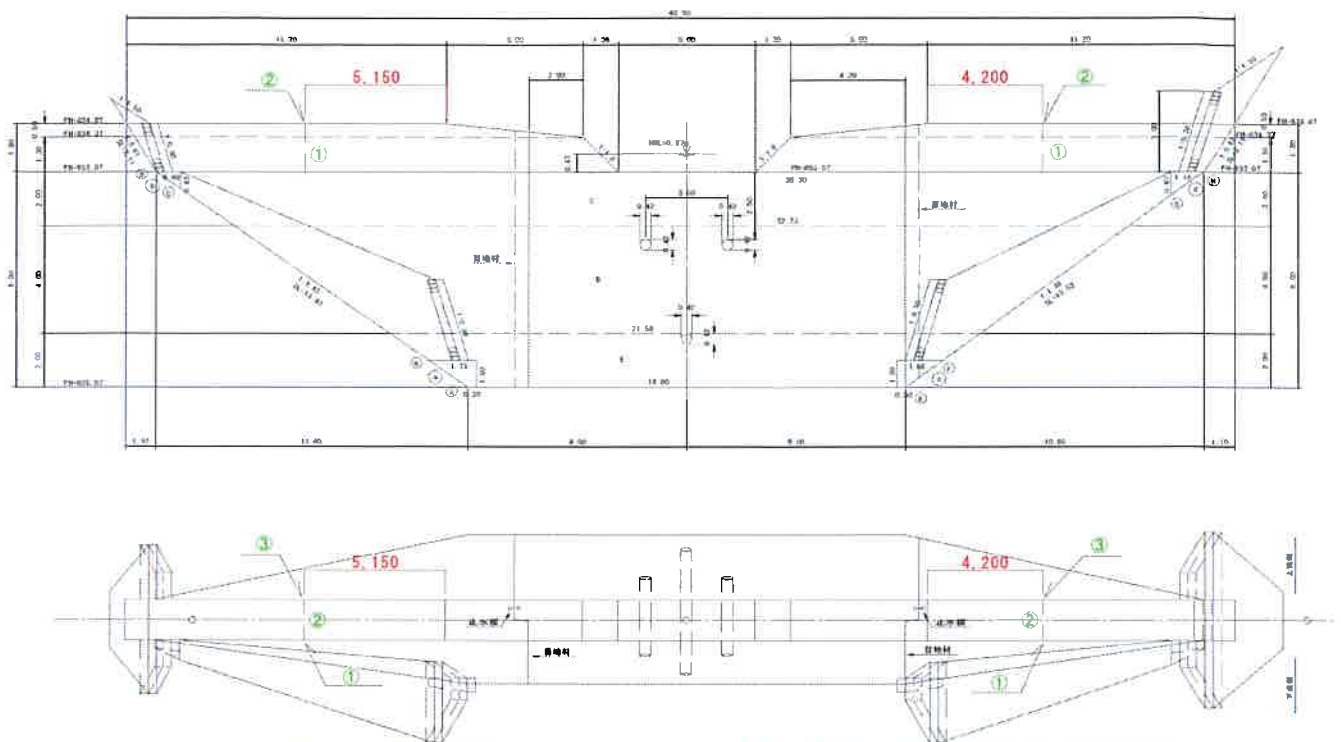
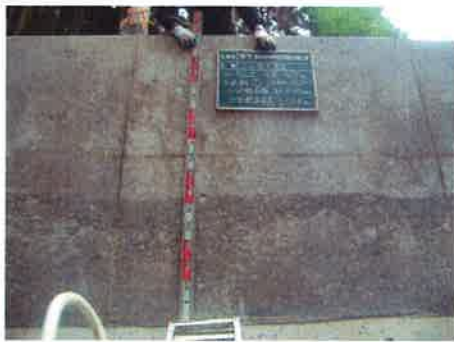
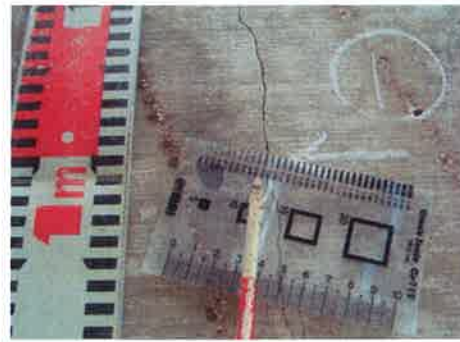
- ・コンクリート配合：設計では18-8-40BB W/C60%以下であるが、プラントの性能上 21-8-40BBでの配合になる。  
※ 富配合の仕様により、水和熱の発生を促し、温度ひび割れを助長
- ・ポンプ打設：現場状況より、ポンプ打設になるため、スランプを 8 → 12 に変更する必要がある。  
※ スランプを大きくしたことにより、単位水量が増え、乾燥収縮ひび割れを助長
- ・施工場所：山間部であるため、現場着までに、1時間30分～2時間 程かかる。  
※ コンクリートの材料分離等、品質の低下が発生
- ・打設間隔：本体傾斜部は上階層への打設間隔が、2～3日なのに対し上部立上り部は、作業工程の都合により1週間～2週間後の打設になった。  
※ 打設間隔が長くなったため、ベース部と打設部の温度変化に差が生じ、温度ひび割れを助長

- ・温度ひび割れ対策として総水和熱量の小さいセメントの仕様、乾燥収縮対策として膨張剤の使用を検討したが、費用の面から、施工方法での対応とした。

温度ひび割れ対策：1回の打設高さを、H1800→H900x2回とし、打設量を減らし水和熱の発生を抑えた。

：本体傾斜部から立上り部の打設を、作業手順を調整し、中4日打設とした。

乾燥収縮対策：打設後の型枠及びコンクリート表面湿潤養生を施し、型枠脱型まで1週間おいた。
