# 軍艦島のRC建造物の保存と 表面含浸材の効果

濱崎 仁

芝浦工業大学 建築学部 建築学科 教授

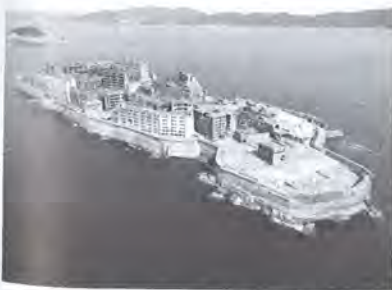
写真1 軍艦島の状況(南西側上空より撮影)

軍艦島は、写真1に示すように切り立った護岸が外洋の荒波から島を護っているが、このことによって護岸で碎波されミス状になった海水が建物に降り注ぐことになる。そのため、島内の建造物は厳しい塩害環境に晒され、コンクリート中の鉄筋が著しく腐食した箇所も多い。写真2は、日本国内で最古のRC造集合住宅といわれる30号棟の南面外壁の状況である。2020年、南面および西面の一部が崩壊している。鉄筋は腐食により消失し、かろうじて残った鉄筋に梁の残骸がぶら下がっている。

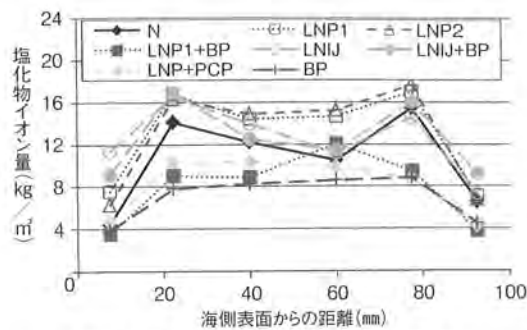
図3 塩化物イオン [Cl<sup>-</sup>] 分布 (59号棟)

59号棟横に3年間暴露した内在塩分量Cl<sup>-</sup>:10kg/m<sup>3</sup>試験体の塩化物イオンの分布[Cl<sup>-</sup>], 亜硝酸イオン[NO<sub>2</sub><sup>-</sup>], およびこれらのモル比[NO<sub>2</sub><sup>-</sup>/Cl<sup>-</sup>]を図3~5に示す。

塩化物イオン量の分布をみると、全体的な傾向として中性化域と未中性化域の境界付近(20mm, 80mm付近)に塩化物イオンのピークが見られる。これは、乾湿繰返しに伴って塩化物イ

オンが中性化域と未中性化域の境界付近に濃縮されたためであると考えられる。BP単体およびBPを併用している補修と、LNP+PCPのように表面をポリマーセメントペーストで覆っている補修については無補修Nに比べて塩化物イオン量の浸透を抑えられている。亜硝酸イオンの分布をみると、LNP1の方がLNP1+BPに比べて亜硝酸イオンがより内部へ浸透しており、試験体内部のモル比も大きい。亜硝酸リチウムによる補修を行った試験体はリチウムイオンの潮解性により吸水率が高く、水分移動に伴い亜硝酸イオンも移動する。BPを用いていないLNP1の試験体表面付近の亜硝酸イオンが、雨水などにより試験体内部へと移動する水分とともに浸透したためであると考えられる。
