## [V-657] 新潟県のASR構造物における維持管理手法の研究

## Study on Maintenance Methods for Alkali Silica Reaction in Niigata Prefecture.

# 新潟県の ASR 構造物における維持管理手法の研究

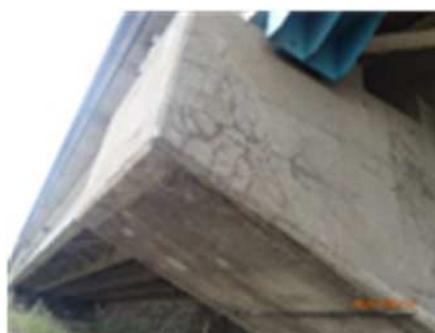
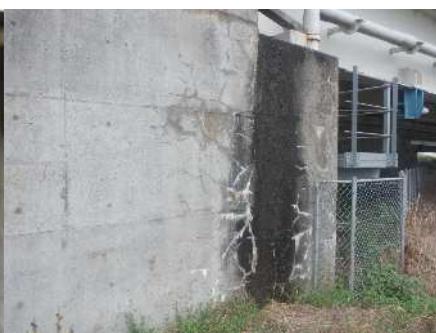
対象としたのは、1978 年に供用した新潟県下越地方に位置する A 橋の下部工である。伸縮装置からの漏水箇所には顕著なひび割れが発生し、一部段差が生じているものもあった（写真-1 参照）。本橋から採取したコアにて算出した砂利の岩種構成は、ASR 急速膨張性の火山岩類の流紋岩および安山岩が 29%，遅延膨張性の堆積岩としてチャートおよび頁岩を 34% 含有していた。コアから薄片を作製し偏光顕微鏡観察の結果、流紋岩系の岩石にて激しい反応が確認され、主として阿賀野川水系の川砂、川砂利が使用されたものと推定された（写真-2 参照）。流紋岩には、反応性鉱物としてオパールおよびトリジマイトの急速反応性の鉱物も確認された。

写真-1 A 橋のひび割れ状況（左：P1 橋脚、右：A2 橋台）

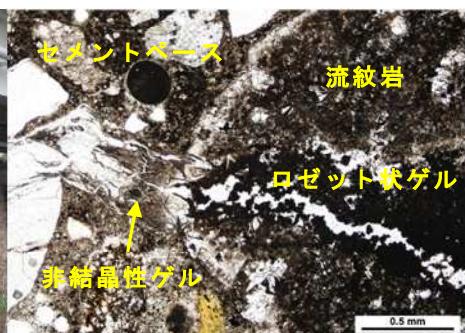
写真-2 流紋岩 (砂利) の反応状況

偏光顕微鏡 (単ニコル)

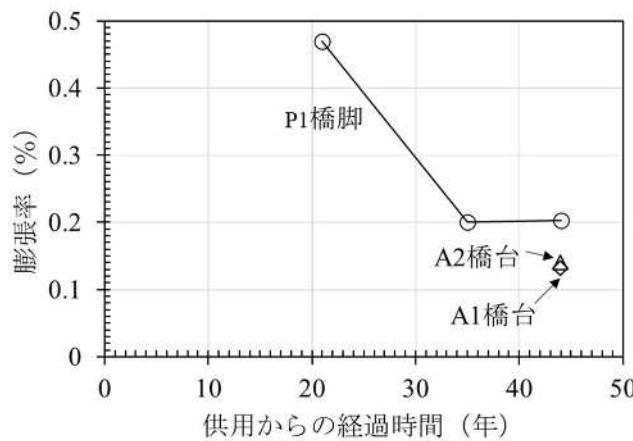
A 橋 P1 橋脚では 1999 年より、継続的にアルカリ溶液浸漬法を実施してきた。また今回、橋台で試験を追加した結果も併せて図-1 に示す。供用から 21 年経過後のコアの膨張率は 0.47% と大きな膨張率であったが時間の経過とともに低下し、供用から 35 年および 44 年での膨張率はほぼ横ばいを呈した。ASR による膨張のピークは越えたものの、コアの膨張率は 0.13~0.2% であり ASR の膨張は今後も継続する可能性が推測された。

図-1 アルカリ溶液浸漬法によるコアの膨張率の推移（膨張率は試験日数 21 日）

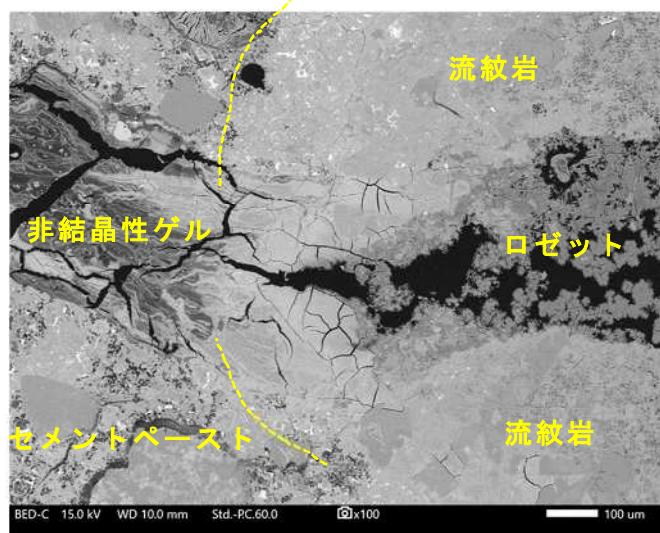
写真-3 ASR を生じた流紋岩の反射電子画像

写真-2 (A2 橋台から採取したコア, アルカリ溶液浸漬法によるコアの膨張率 0.14%) に示す流紋岩反射電子画像を写真-3 に示す。ゲルは骨材内部のひび割れ内において、ロゼット状(結晶性)を成す傾向が認められた。一方で、セメントペースト相のひび割れや気泡中のものは無定形(非結晶性)の ASR ゲルが観察された。

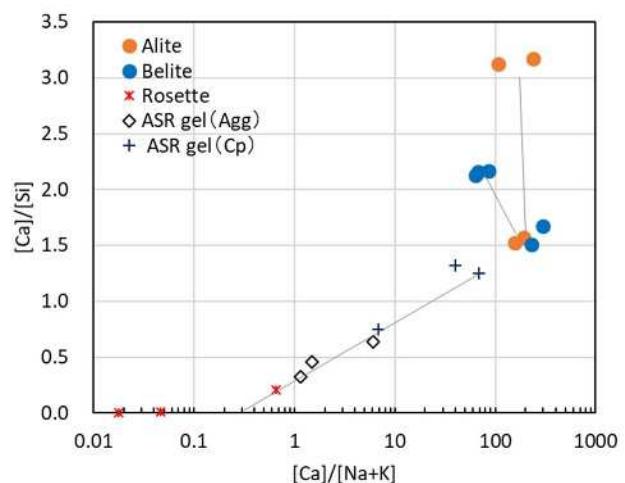
写真-3 に示すゲルおよび CSH ゲルの成分を Katayama の手法により、SEM/EDS 分析した結果を図-2 に示す。分析位置は砂利内のロゼット状のゲル、砂利とセメントペーストの境界付近で砂利よりの非晶質なゲル、砂利とセメントペーストの境界付近でセメントペーストよりの非晶質なゲルを対象とした。一般に、ASR ゲルは、アルカリが高くカルシウムが低い組成(図-2 の組成図の左下に位置する)であるほど新鮮であり、今後の膨

図-2 ASR ゲルのカルシウム/シリカ比およびカルシウム/アルカリ比との関係

張余力があるが、時間の経過や移動に伴い、ASR ゲルがセメントペーストからカルシウムを吸収、アルカリを放出して、CSH ゲルの組成に近づいていく。ASR ゲルは、アルカリを失いカルシウムに富む組成に変化するにつれて膨張性が低下し、ASR ゲルの組成線と、エーライト・ビーライトの水和によって生ずる CSH ゲルの 2 本の組成線の延長上の交点である「収斂点」に達すると、ASR は終息する。

本試料における骨材中の非晶質な ASR ゲルは  $[Ca]/[Si]$  比で 0.3~0.6 であった。これは、ASR ステージの前～中期にあり、大きな膨張余力を残す典型的な I 型 ( $[Ca]/[Si] < 0.4$  にほとんどデータが集中する状況) ではなかった。一方で、膨張力を有するとされる  $[Ca]/[Si] < 1.0$  の ASR ゲルは現時点でも存在していた。さらに ASR ゲルの組成線は収斂点に近づいているものの収斂点には達していなかった。これらを総合すると、A 橋の ASR は膨張のピークは越えているが、今後も一定量の膨張が生じる可能性が推定された。
