# トモグラフィ手法を用いた 調査・診断

## 2.2 表面波トモグラフィの適用現場

# 2.11 弾性波トモグラフィ法の改良 (ASR調査での適用)

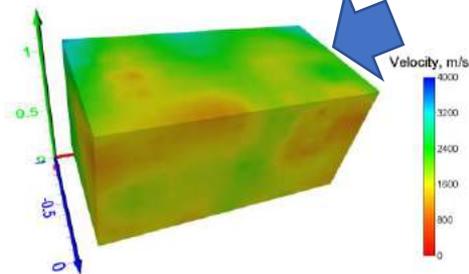
図 X軸方向(縦壁側面からの奥行方向)

Z軸方向の0～-200mmで速度が比較的低い状況が広範囲に確認され、-300mm以深では速度が比較的高い状態が確認された。このことから、コンクリートのASRによる劣化は縦壁前面より深さ200mmまで顕著に生じており、300mm以深では表層部よりは健全な状態であると考えられる。

Z軸方向の-600mm以深、X軸方向1800～2000mmでは速度が比較的低い部分を確認されているが、速度の低い範囲は縦壁側面に集中しており、これは解析範囲の右端が構造物側面に近接していることから、側面で進行している劣化の影響を受けているものと考えられる。
