# 技術紹介

## 【非破壊試験による劣化調査】

株式会社 CORE 技術研究所

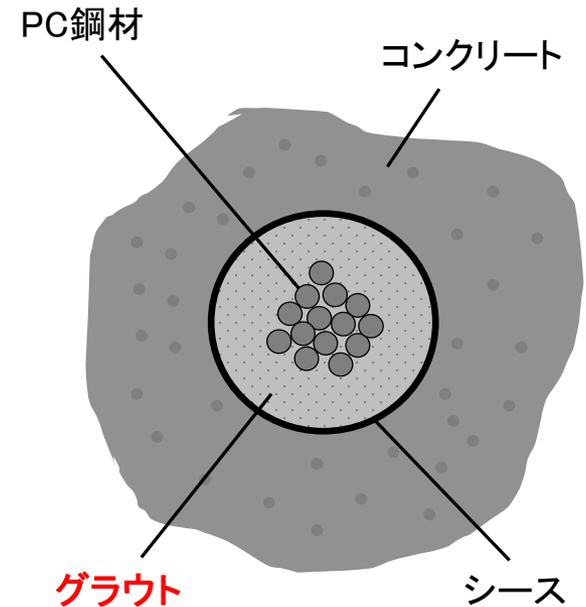
表 プレストレストコンクリートの種類

**グラウト**とは、プレストレスコンクリート内のPC鋼材の細かい隙間を充填するために、注入材料として用いるセメントペーストまたはモルタル。  
 グラウトが充填されていないと、**PC鋼材の腐食**や**破断**を引き起こす可能性がある。

プレテンション方式	ポストテンション方式
PC鋼材を緊張する 	コンクリートを打つ シース 
コンクリートを打つ 	PC鋼材を緊張する 
緊張を解除する 	端部を定着する 定着板 
端部を仕上げる 	グラウトして仕上げる

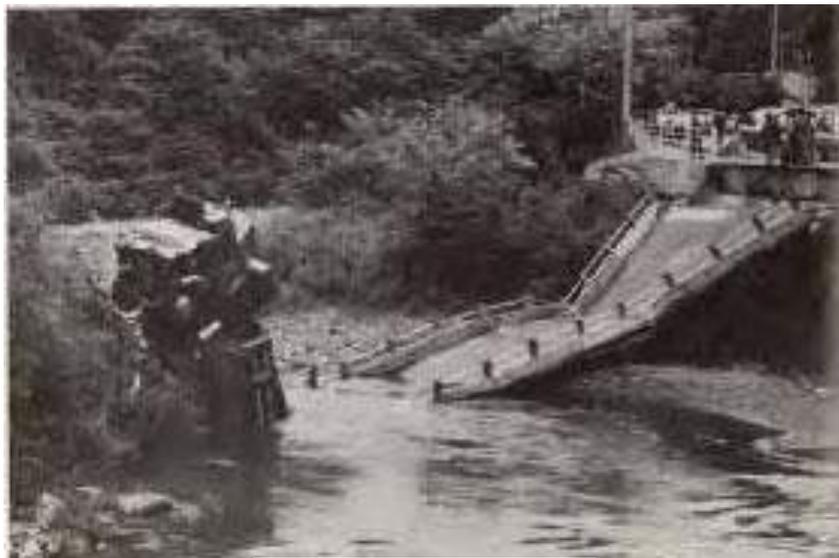
村道菅線「新菅橋」(長野県)  
構造形式:ポステンション単純箱桁  
橋長:L=26m  
架設竣工年:1965年

1989年に落橋

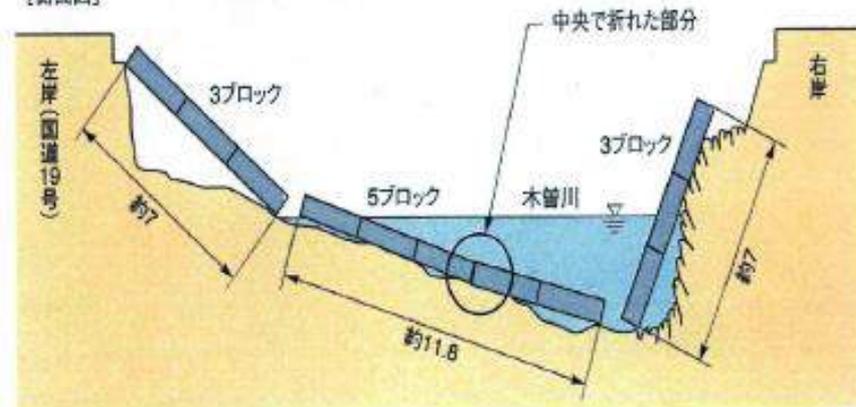
[側面図]

- ・点検を実施しておらず、PC鋼線の腐食による破断が原因で落橋
- ・PC鋼線の定着部では9本ずつ3列に配置してあった
- ・断面は中空、床版厚さは14cm。下側にPC鋼線を配置

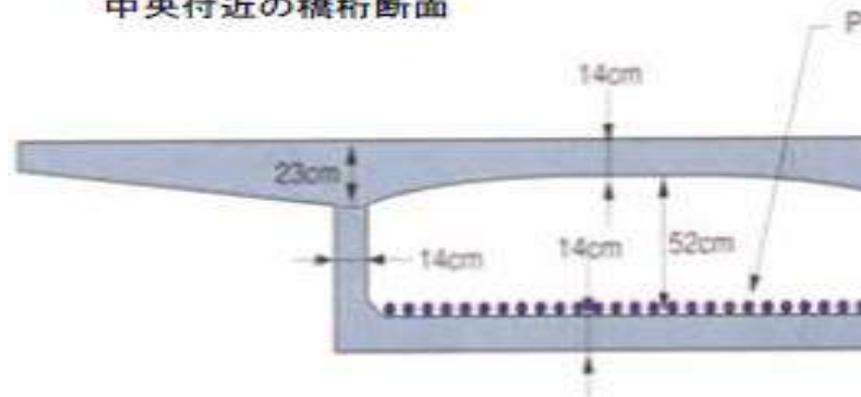
中央付近の橋桁断面

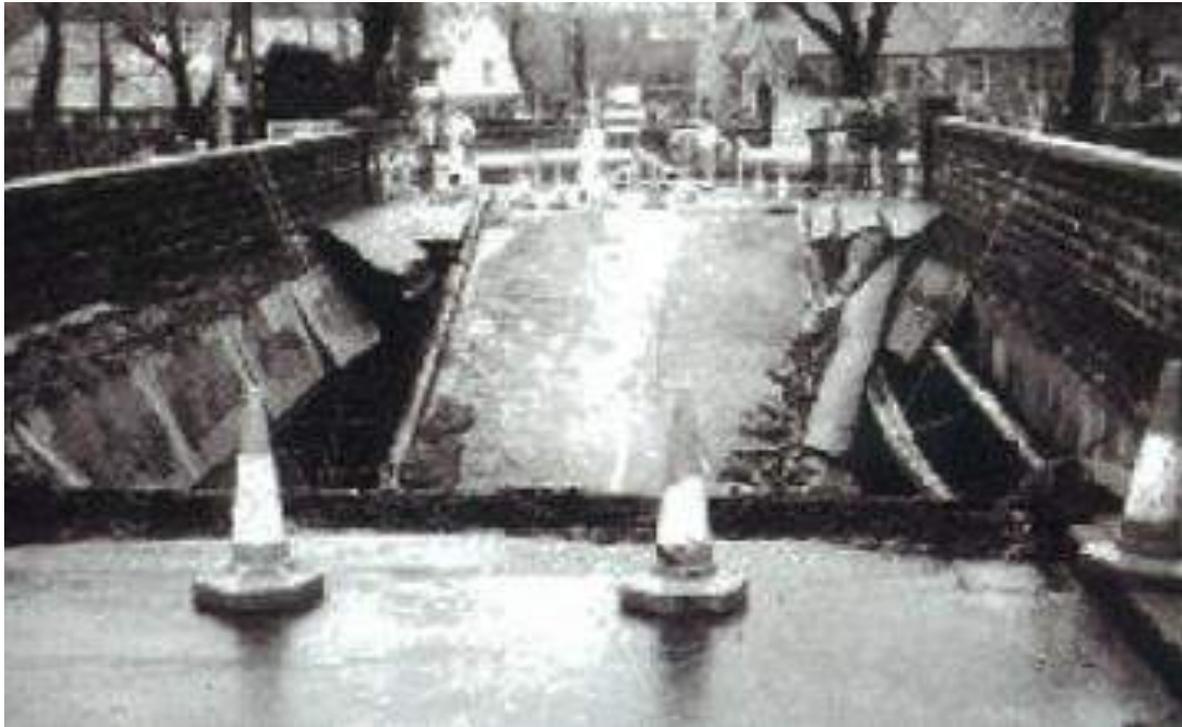
Ynys-y-Gwas橋 (1953年竣工)  
英国 南ウエールズ

1985年に落橋

- ・ポストテンション方式のセグメント橋(ブロック桁)ポステンI桁単純橋
- ・セグメント目地には**モルタル**を使用
- ・凍結防止剤の使用、内在塩分によりPC鋼材が腐食・破断

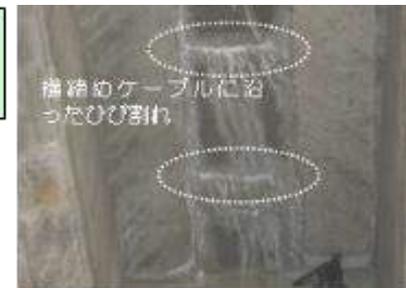
間詰め床版下面に発生したひび割れ事例

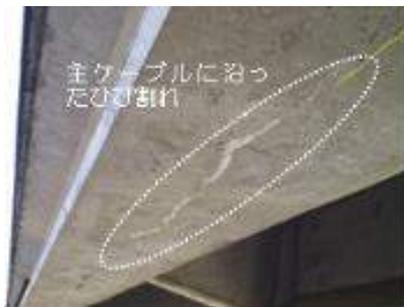
PCT桁下面に発生したひび割れ事例

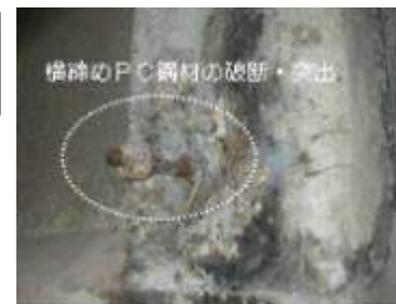
横締めPC鋼材の突出事例

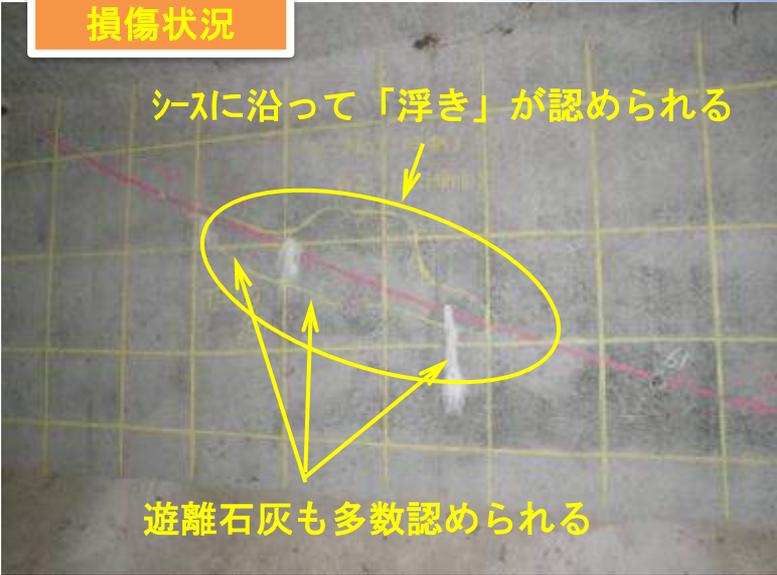
損傷状況

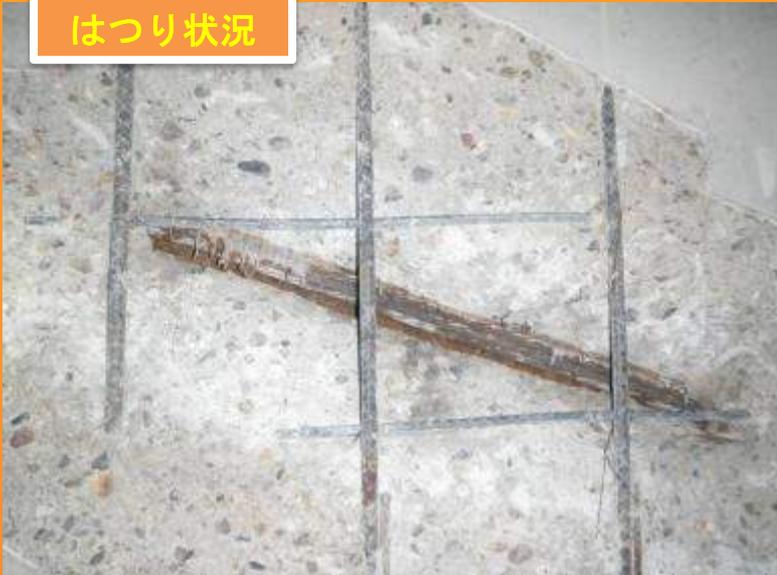
はつり状況

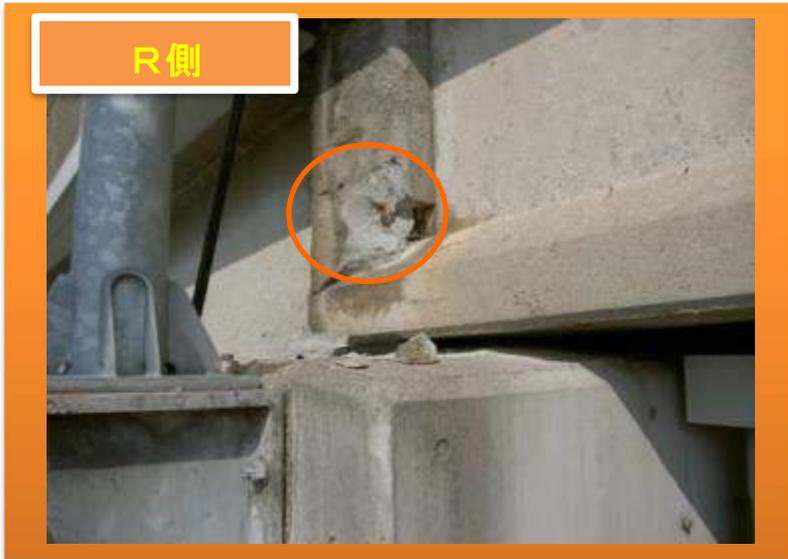
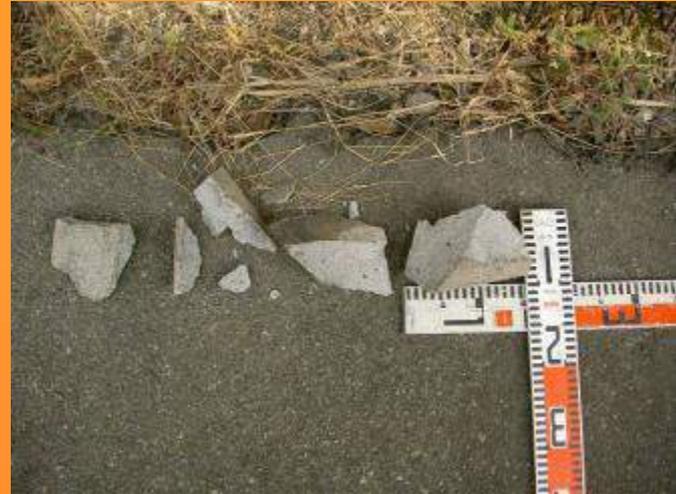
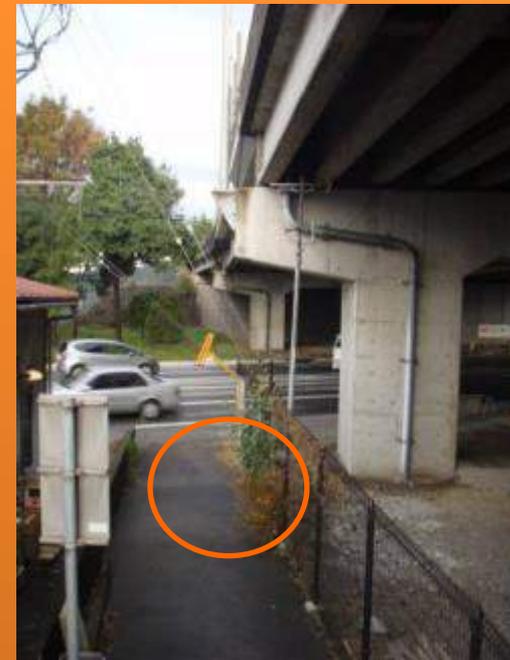
中島高架橋(下り)  
構造形式:単純PCポステンT桁橋4連, 他  
橋長L=238m  
諸元:1972年(S47年架設)

- ・中島高架橋(下り)沿道住民の方からの、「花に水をやっていたらコンクリート片が落ちてきた」旨の通報(事務所あて電話)を受け、現地確認。
- ・下り側P8附近の主桁横締め保護コンクリート部からのコンクリート片落下を確認。

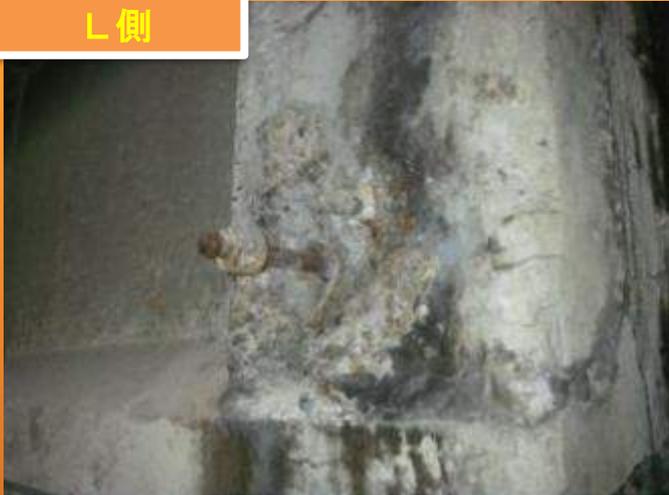
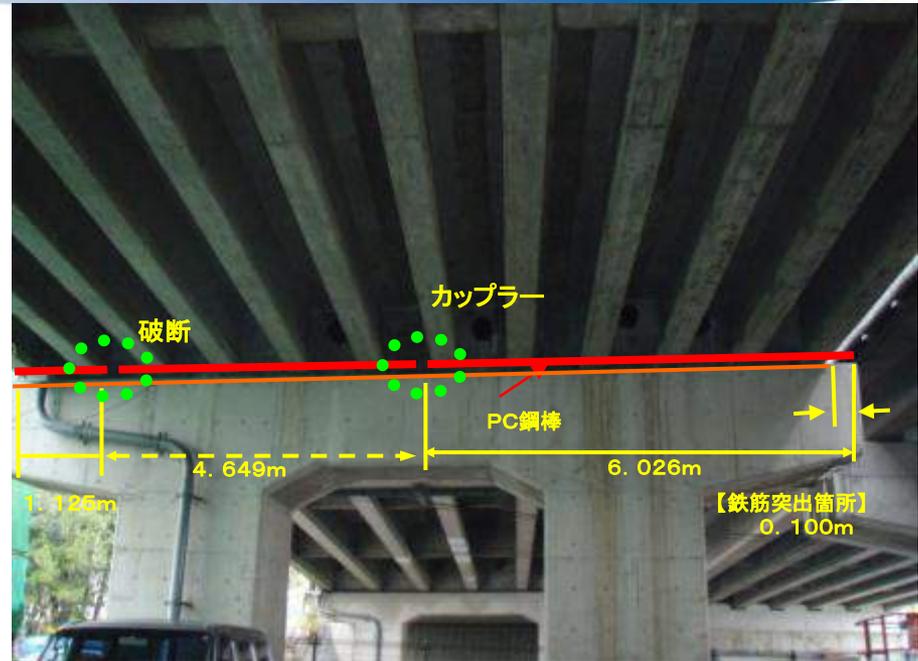
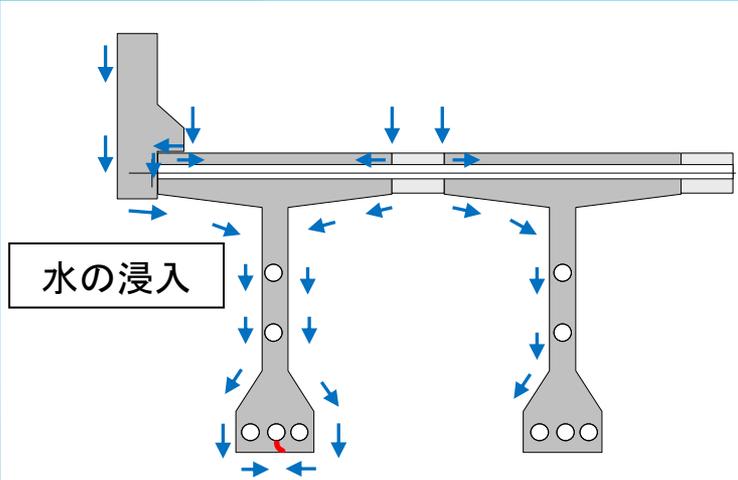
L側

主な要因

- ・グラウトが**未充填**であった
- ・PC鋼材の**腐食**による破断が原因
- ・接合部(カップラー)があったため、エネルギーが軽減された
- ・突出は、PC鋼材の**長い側**で生じていた
- ・**反対側**にもコンクリート片が散乱

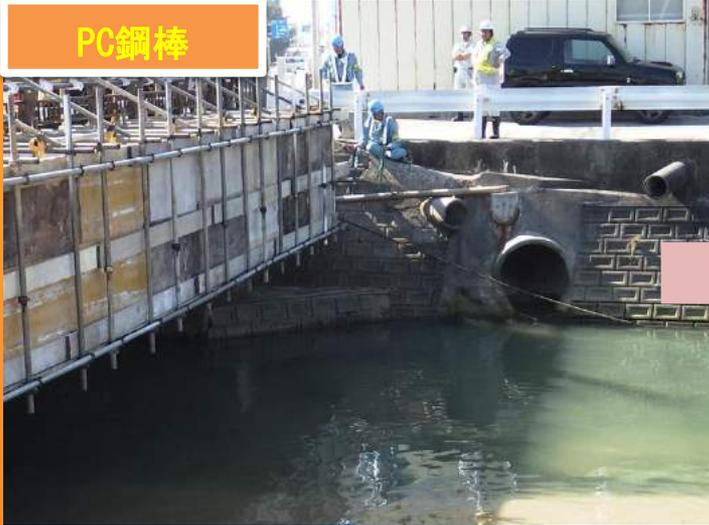
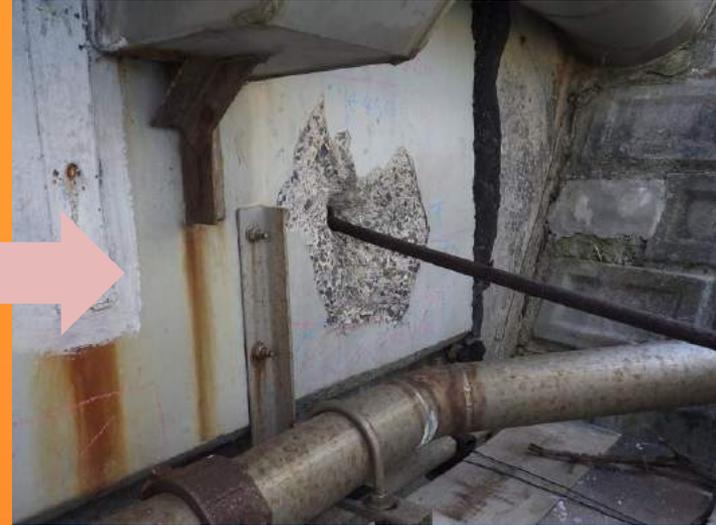
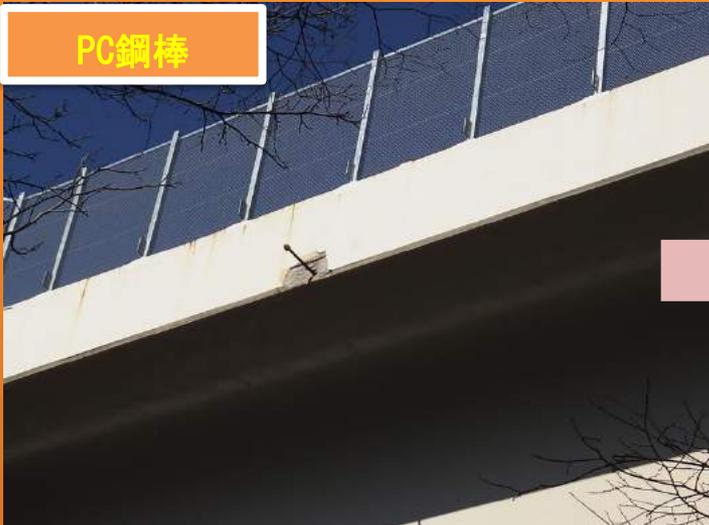
PC鋼棒

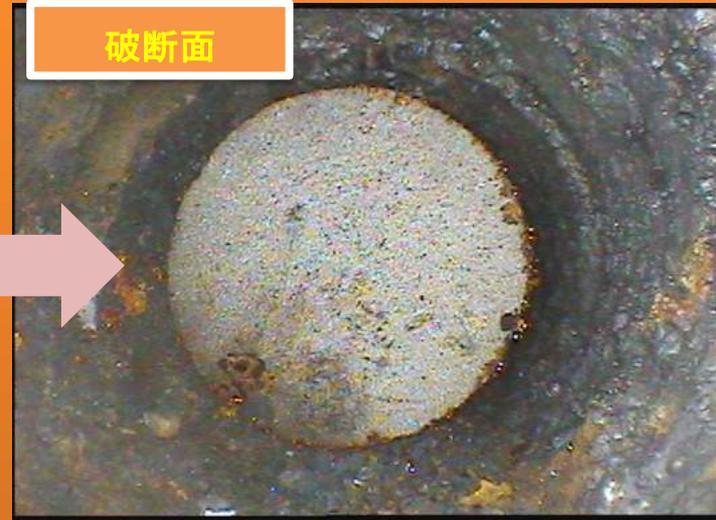
破断面

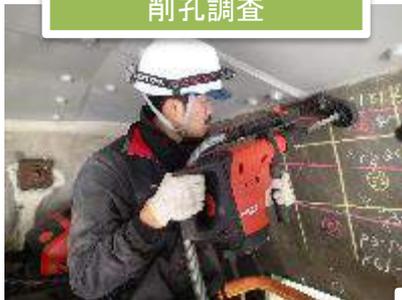
削孔調査

項目		削孔調査	衝撃弾性波法		X線法	超音波法
検査手法		削孔調査	衝撃弾性波法	インパクトエコー法	X線透過法	超音波法
確認方法		目視確認	応答波形による確認		目視確認	応答波形による確認
長所		確実性がある	検査が簡易に可能	検査が簡易に可能	・確認が容易	検査が比較的簡易
短所		・全調査に削孔が必要	・判断に技術力が伴う ・横締めPC鋼材しか適用できない	・判断に技術力が伴う ・PC鋼材の間隔により使用範囲が限定される	・調査時間が長い ・部材厚により使用範囲が限定される	・判断に技術力が伴う ・機器が大きい ・コストが高い
費用(万円/本)		約1.6	約1.7	約5	約10	約20
評価	主ケーブル	○	×	○	○	○
	横締め	○	○	△	△	△

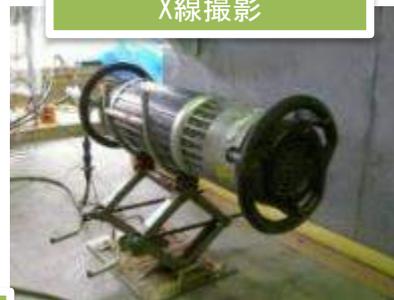
X線撮影

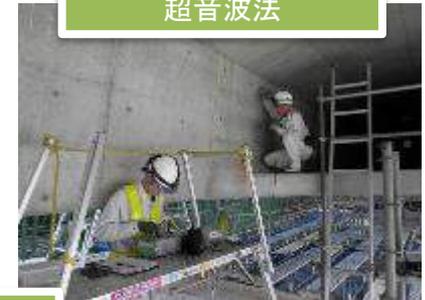
超音波法

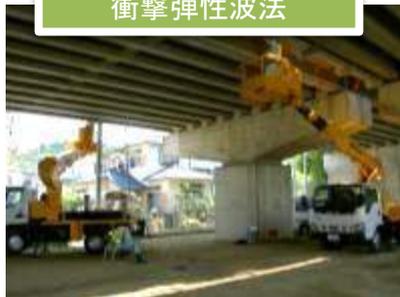
衝撃弾性波法

- ・主桁ウェブに配置されたPCケーブルが対象
- ・入力した衝撃弾性波をセンサで受信し、受信波の周波数解析結果からコンクリート内部の欠陥評価等を行う手法
- ・部分的なグラウト充てん度の判定を行う

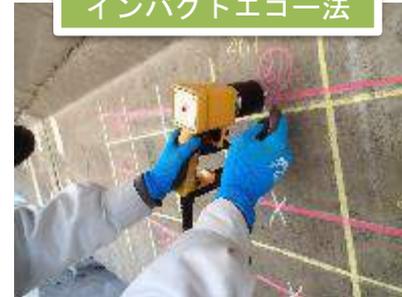
インパクトエコー法

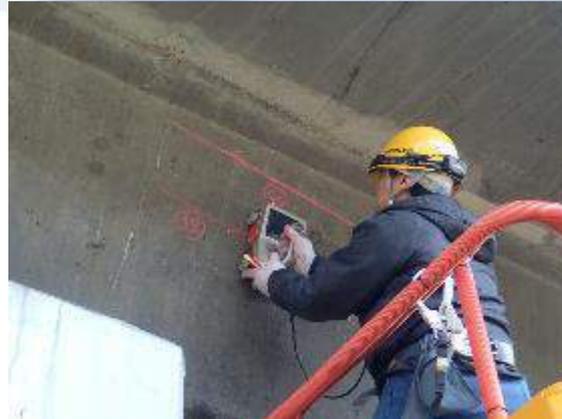
鉄筋探査状況

- ・RCLレーダーを用いてPC鋼材位置を罫書き、ハンマードリルで削孔
- ・グラウト確認方法には、CCDカメラを使用

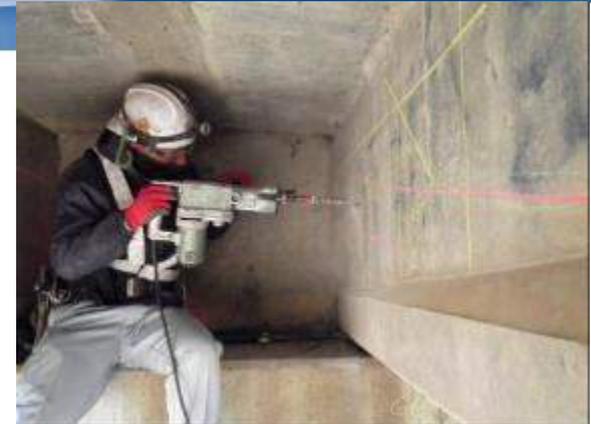
削孔状況(φ 25mm)

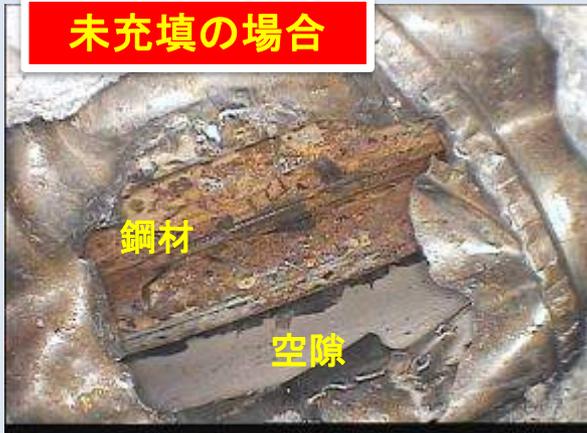
未充填の場合

CCDカメラによる撮影結果

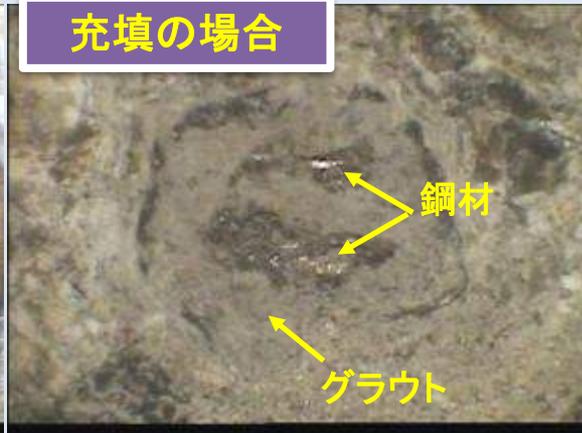
充填の場合

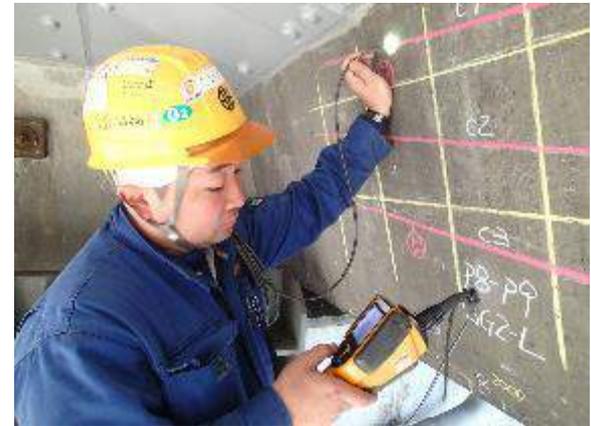
CCDカメラ撮影状況

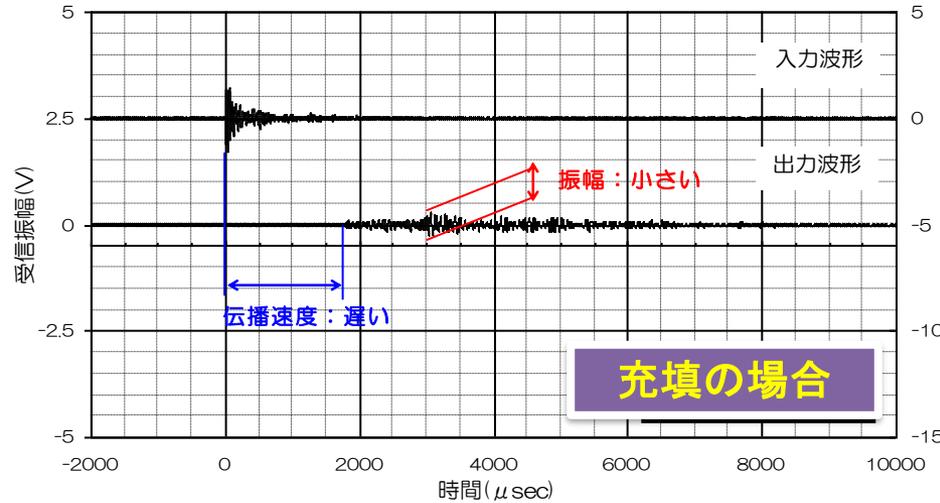
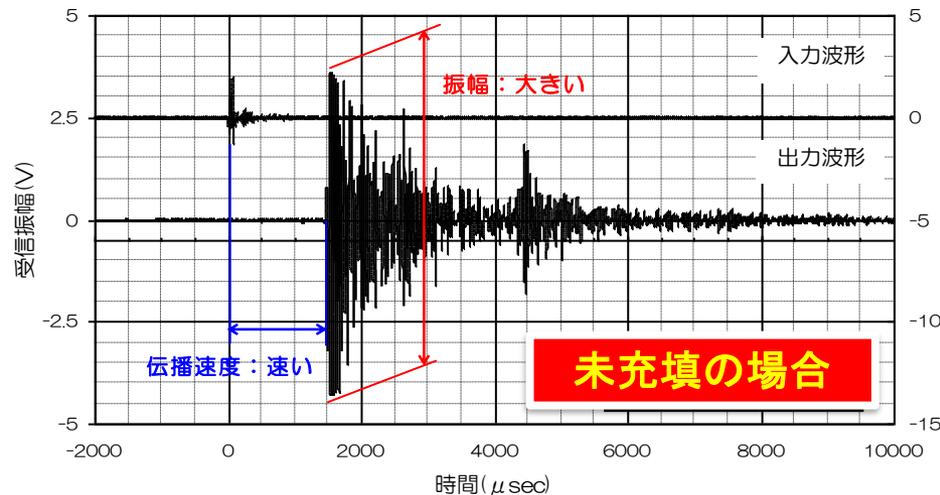
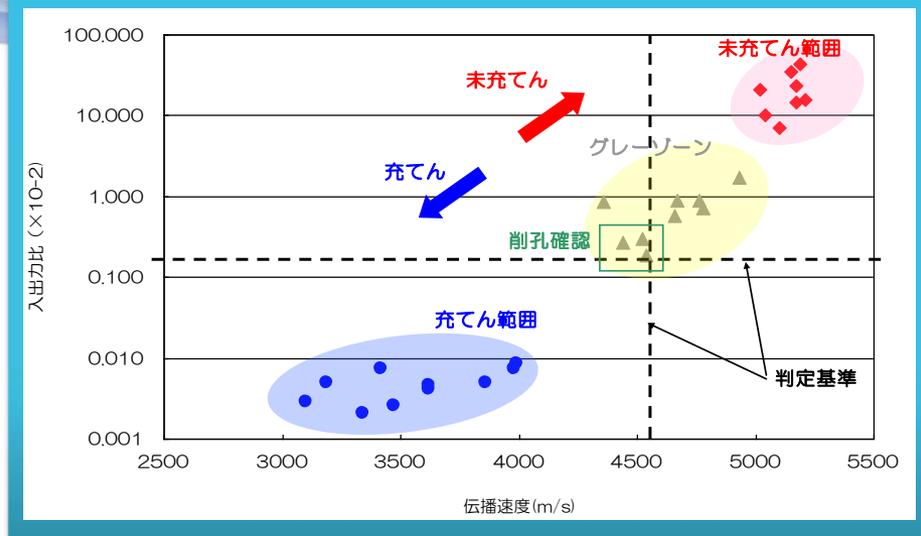
測定波形例

# 1-13 衝撃弾性波法(評価方法)

・PC鋼材を伝わった弾性波の**伝播速度**、および伝わった**エネルギー**(入出力比:[受信振幅/入力振幅])の2つの指標で評価

- グラウトが**充填**されている場合  
→グラウトの拘束によってPC鋼材を伝播するエネルギーが減衰するため出力波が**小**さくなる。伝播速度は見掛け上遅くなる。
- グラウトが**未充填**の場合  
→伝播エネルギーの減衰が小さくなるため、出力波が**大**きくなる。伝播速度は見掛け上速くなる。

- ・床版や横桁に配置された**横締めPCケーブル**が対象
- ・横締めPCケーブル**1本全体**のグラウト充填度の判定を行う

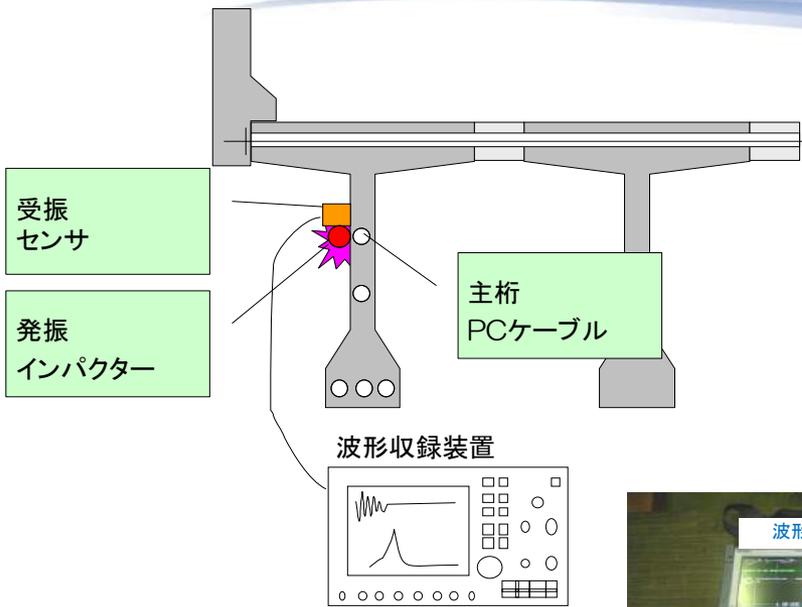
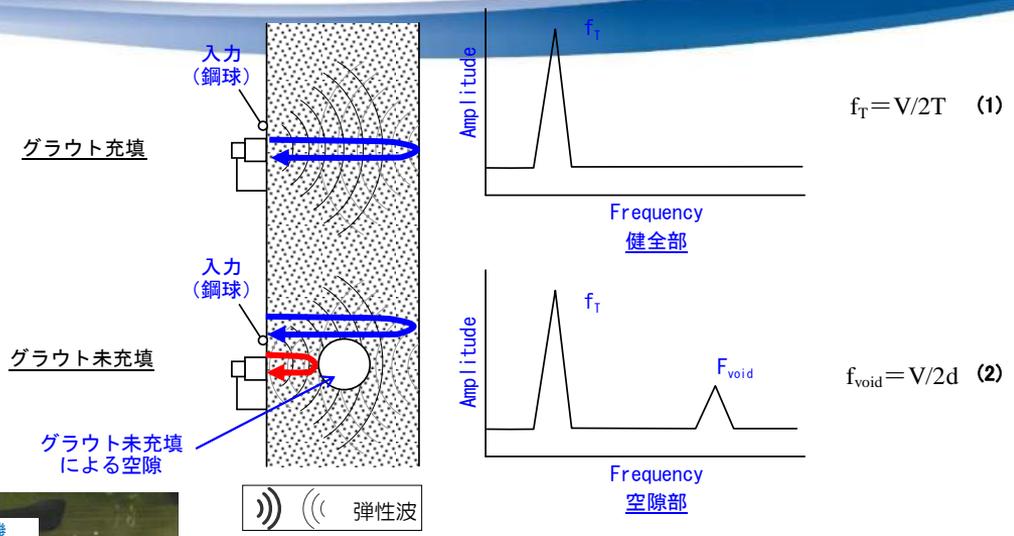
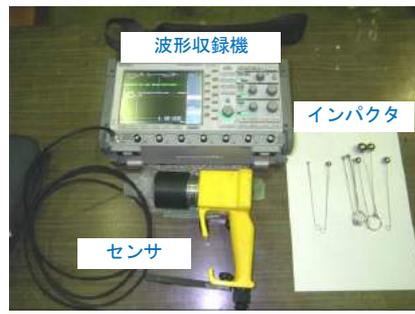
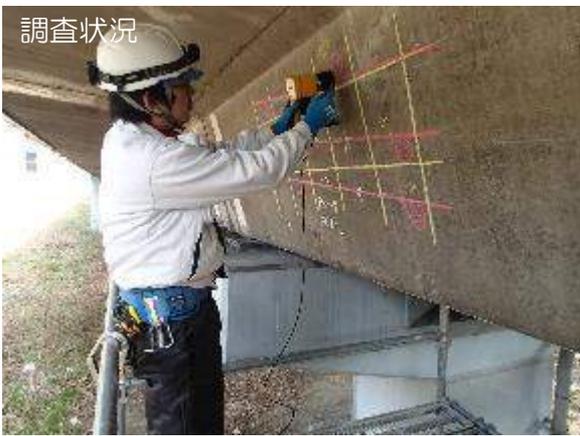
# 1-14 衝撃弾性波法(インパクトエコー法:主ケーブル)

**グラウトの未充填部**がある場合、シース管内部の空隙での反射によるピーク周波数  $f_{void}$  が出現する。これらのピーク周波数は、コンクリートの縦波伝播速度を  $V$  とすると、図中の式(1),(2)で表される。

ここで、 $T$ は部材の厚さ、 $d$ はシースまでのかぶり厚さ

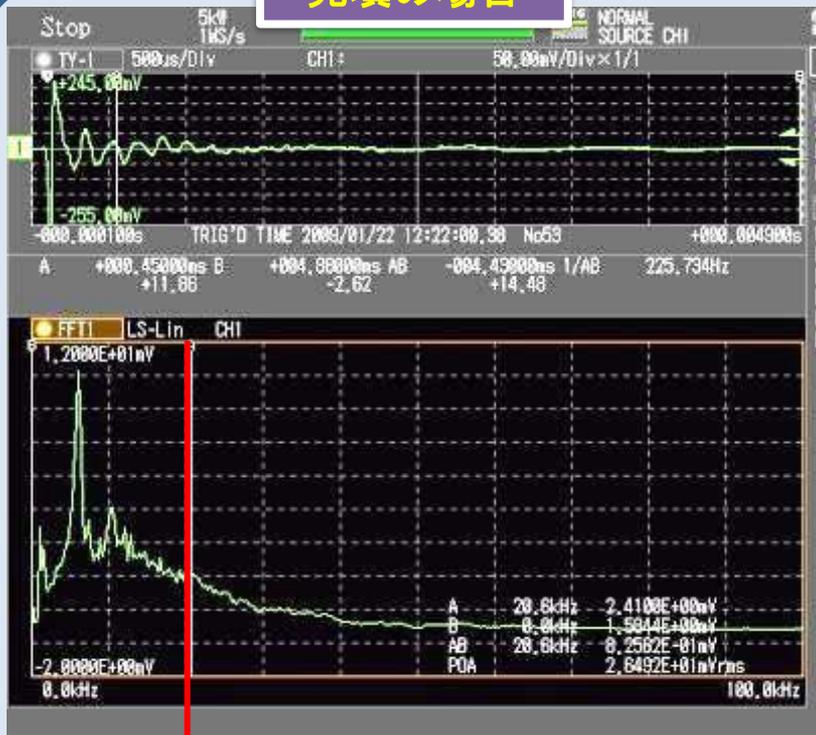
充填の場合

卓越したピークが**1つ**認められる

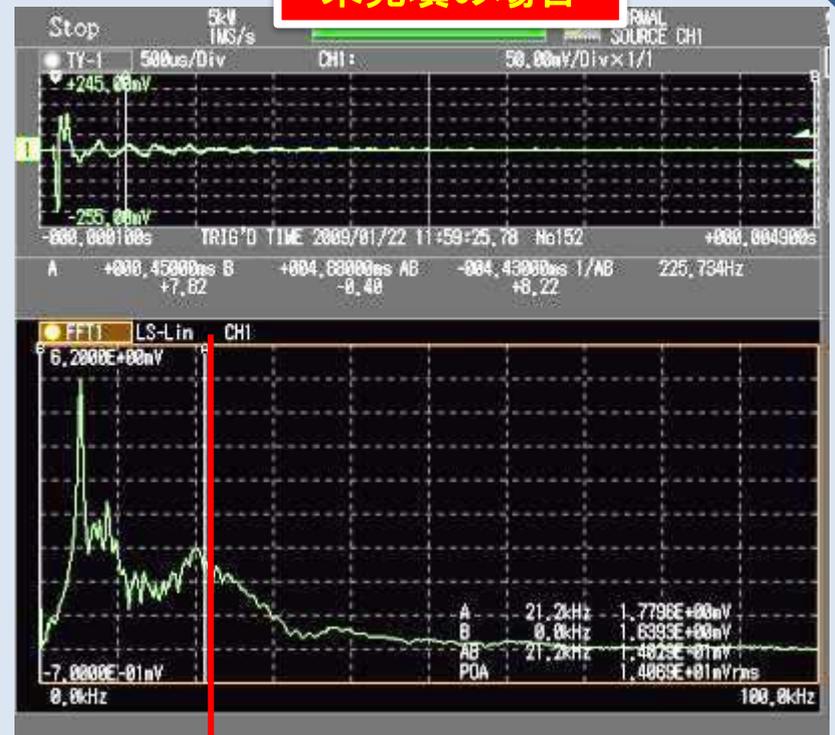
未充填の場合

卓越したピークが**2つ**認められる

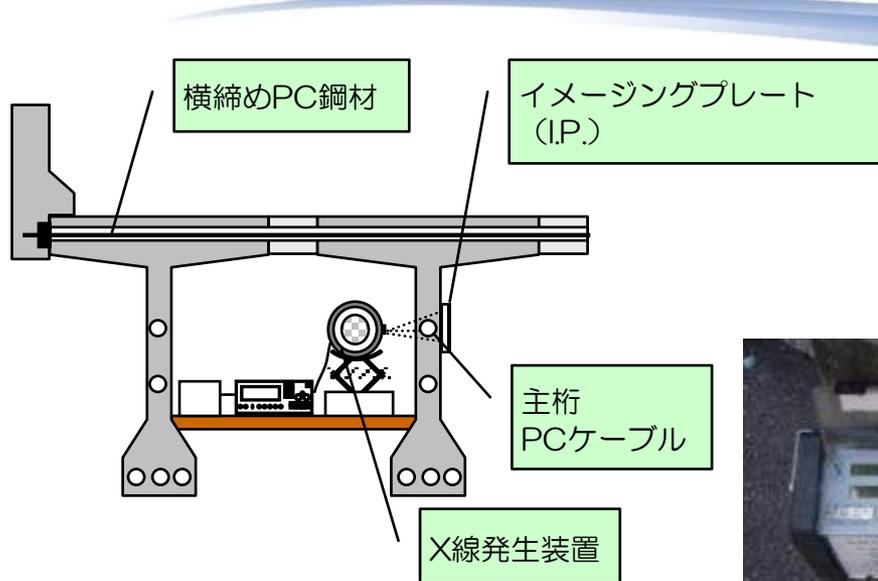
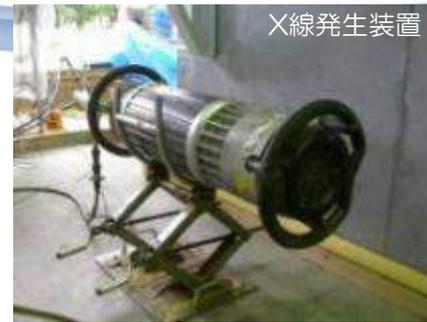
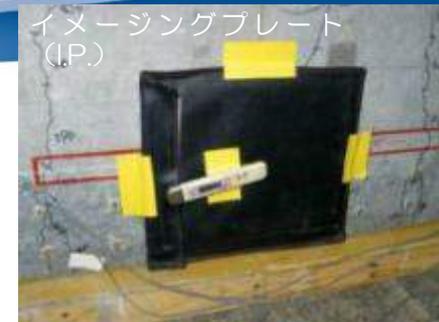
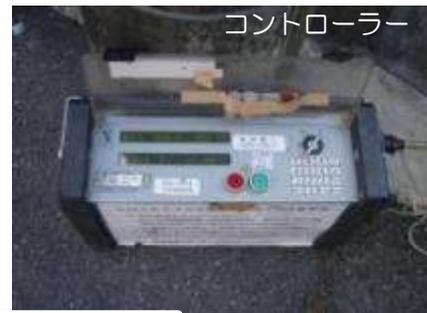
# 1-16 X線撮影(適用範囲:主ケーブル)

- ・放射線(X線)は、物質を透過する性質および放射線がフィルムなどの感光材料に当たった時に感光させる性質をもっている。
- ・感光材料に到達する放射線の強さは透過する試験体の厚さ、材質に大きく影響され、**鋼材**は放射線を**透過しにくく**、**空洞**等の気体は放射線を**透過しやすい**。

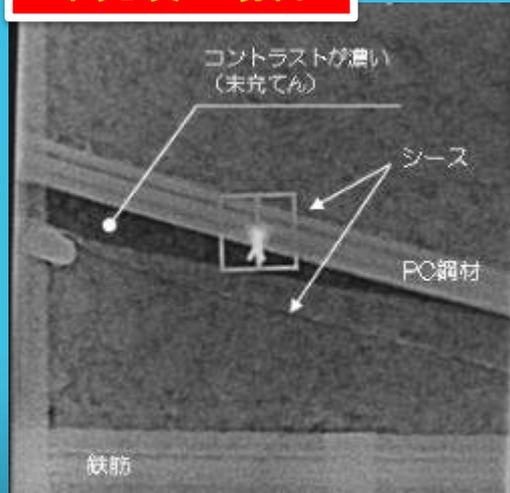
## 未充填の場合

- ・コンクリート内の鋼材(鉄筋やPC鋼材等)は周囲に比べて白く写り、**空洞は黒く**写る。
- ・撮影された画像のコントラストの違いによってグラウト充填状況を識別することができる。

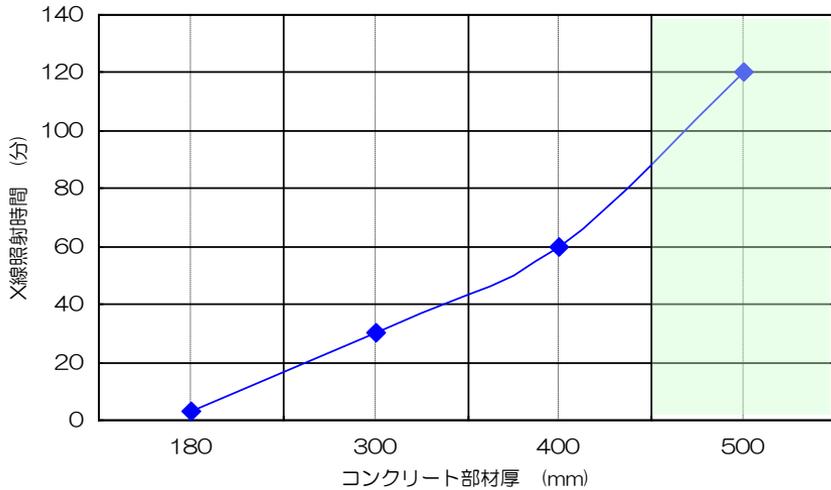
# 1-17 コンクリート部材厚とX線照射時間の関係

・部材厚によりX線照射時間は大きく異なり、一般にX線照射時間は、  
 部材厚 200mm以下では5~10分程度、  
 部材厚 500mmでは120分程度必要  
 ・グラウト評価は、**400mm程度が限界**

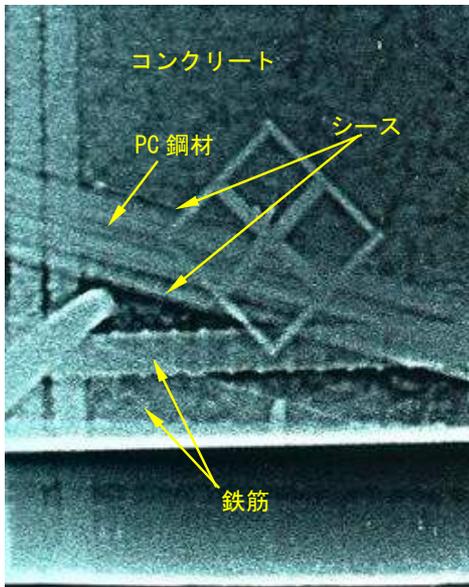
部材厚：300mm，照射時間：30分  
8~10枚/1日

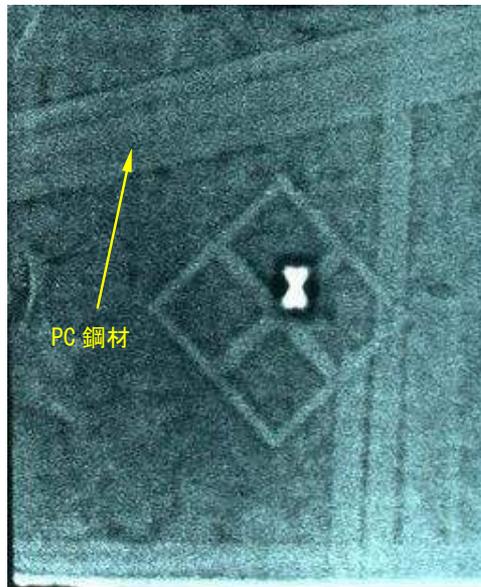
部材厚：400mm，照射時間：60分  
5~7枚/1日

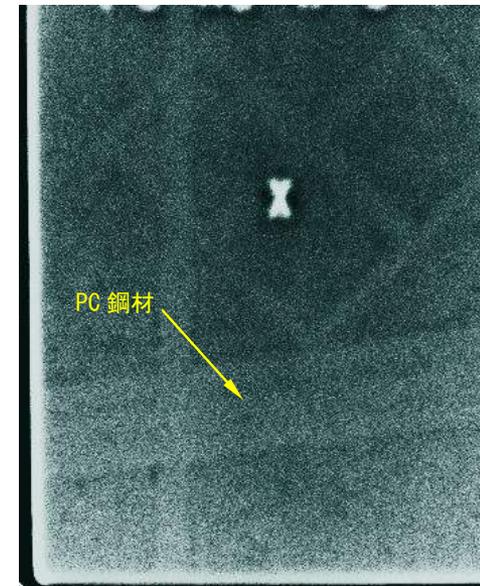
部材厚：500mm，照射時間：120分  
2~3枚/1日

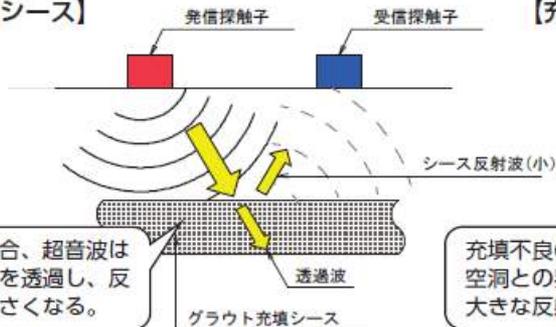
### 【充填シース】

充填の場合、超音波はグラウトを透過し、反射波が小さくなる。

超音波は異なる物質の界面で反射します。WUTでは、この特性を利用してグラウトの充填性を判定します。

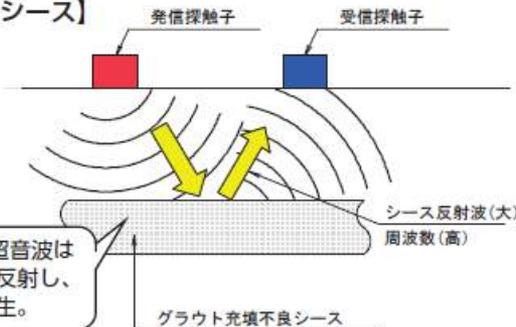
### 【充填不良シース】

充填不良の場合、超音波は空洞との界面で全反射し、大きな反射波が発生。

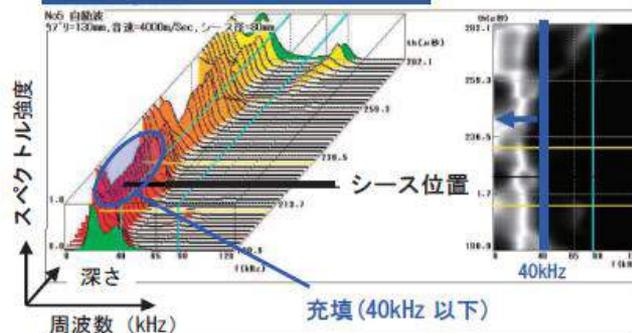
### 充填判定のデータ

シース位置にて40kHz以下にピークがある波形は「充填」と判定

グラウト充填不良シースからの反射波には、高い周波数帯域の波が多く含まれています。WUTでは、この特性を利用し、シースからの反射波の周波数特性によりグラウトの充填性を判定します。

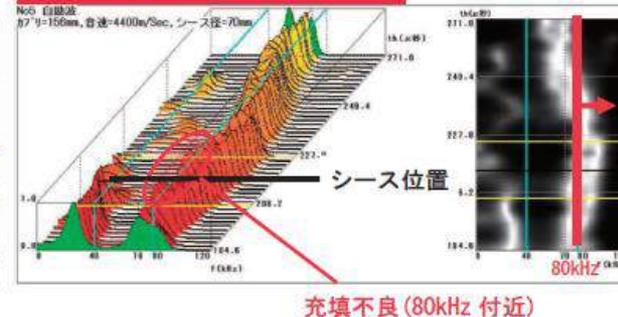
### 充填不良判定のデータ

充填不良 (80kHz 付近)

シース位置にて80kHz付近にピークがある波形は「充填不良」と判定
