RC建造物の延命化技術研究協議会 (M協議会)

活動報告

『塩害環境下にある既設コンクリート構造物の品質評価に関する基礎的研究』

『軍艦島（端島）70号棟補修試験施工
亜硝酸リチウム内部圧入工法による塩害補修』

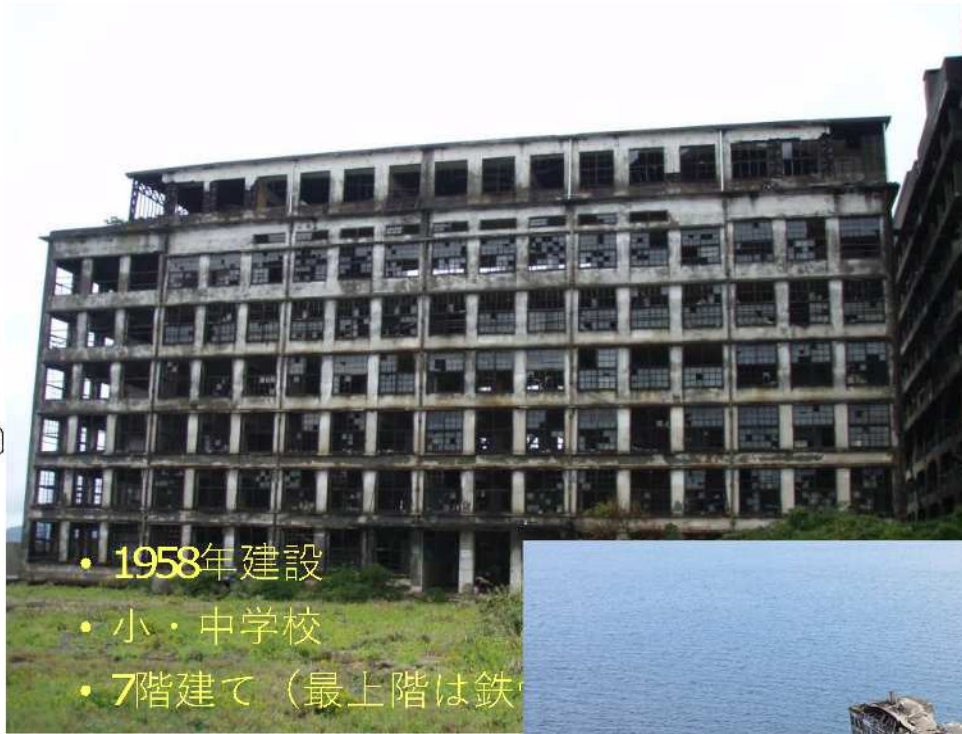
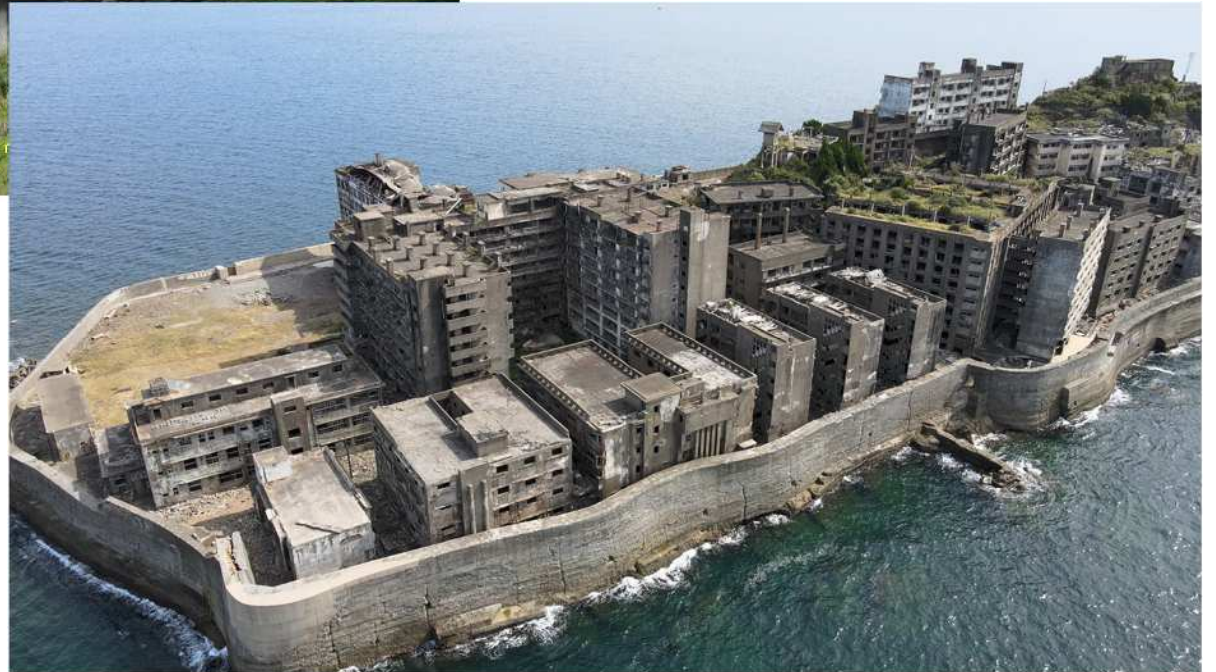
70号棟

- 1958年建設
- 小・中学校
- 7階建て（最上階は鉄骨）

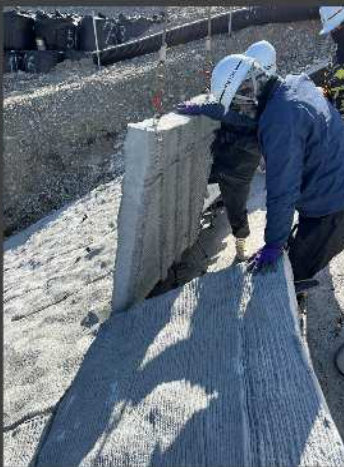
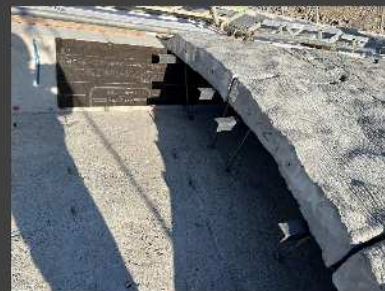
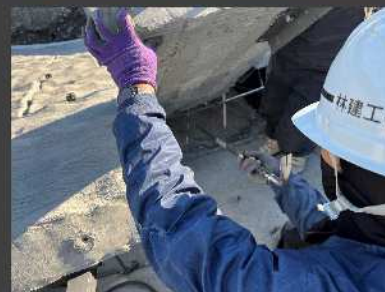
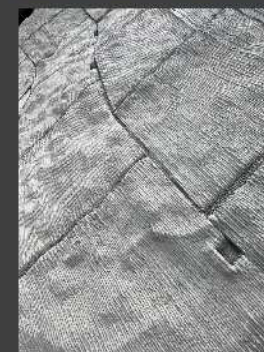
現場施工状況

建設用3Dプリンタ

- 型枠不要で自由形状を構築できるため、二次製品ではできないねじれや勾配変化などへの対応が可能！
- 3Dプリンターで求める景観に合わせた表面形状（擬石、流線形、凹凸等）を残存型枠として製作する事で、従来工法で必要となる熟練工（石工・大工など）による特殊作業が不要！
- 事前に型枠形状を造形し、現場では設置・コンクリート打設するのみで完成するため、大幅な工程短縮が可能！
- 熟練技能者を必要とする作業が削減されることで、個々の能力によるばらつきがなくなり、品質が大幅に向上！
- 危険作業に対する工程短縮並びに施工方法を最適化することで、作業現場の安全性が向上！
- 3Dプリンタの自在性を活かし創意工夫することで、構造物施工における生産性向上に留まらず、さらなる付加価値を創出することが可能！
